Bardejov 25. - 26. august 2015

## **Bardkontakt 2015**

Problematika mestských pamiatkových centier  
Nové materiály a technológie v obnove pamiatok

### **Zborník prednášok**

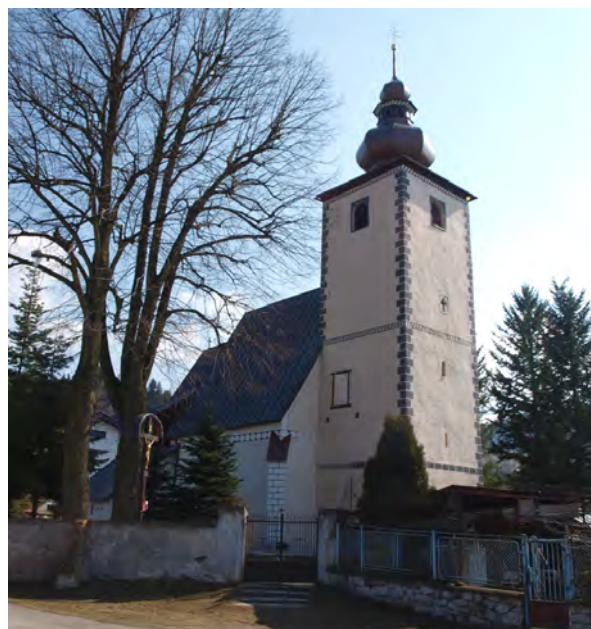
**Obr.1:** Belá - Dulice, rímskokatolícky kostol Najsvätejšieho tela Kristovho, stav po obnove, rok 2015, autor : Ďurian, K.

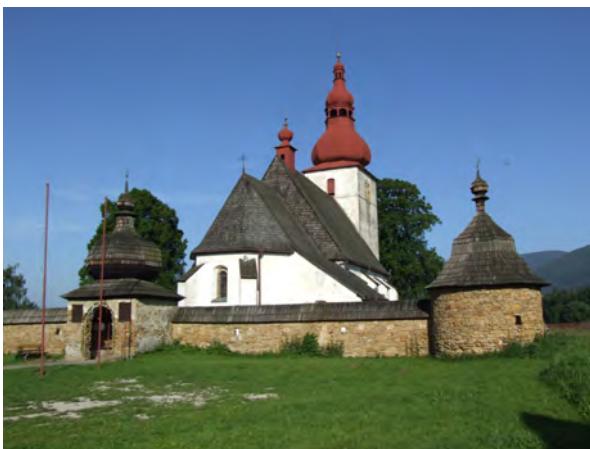
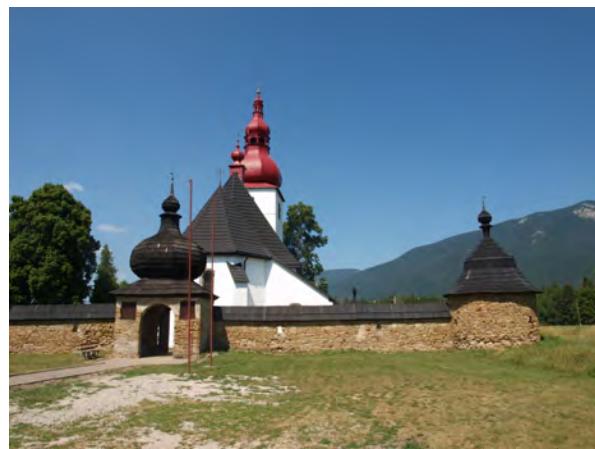
**Obr.5:** Rímskokatolícky kostol sv. Ladislava v Liptovských Matiašoviciach pred (2010) a po obnove krovu (2015),  
Autori: P. Krušinský, K. Ďurian

Krov nad loďou je krovový s hambálkami, pozdĺžne viazaný rámovou stojatou stolicou v priečnom smere stuženou dvoma rozperami vo dvoch výškových úrovniach pod hambálkami a ondrejskými krížmi. Horizontálne je členený väznými trámmi a dvoma úrovňami hambálkov, ktoré sú do krooviev plátované na rybinu. Stípkы sú v rovine väzných trámov zavetrené pätnými vzperami do väzného a prahového trámu. Konce väzných trámov boli pravdepodobne pri obnove v 80. rokoch 20. storočia zamurované do koruny z kamenného muriva. Zavetrenie plných väzieb medzi krovkami a väznými

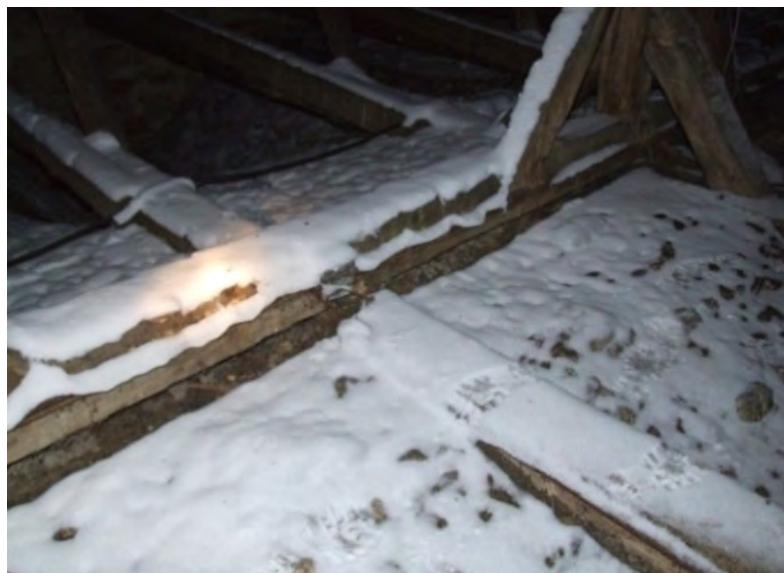
**Obr. 7:** Vrstva snehu v priestore krovu na r.k. kostole v Matiašovciach ako dôsledok výrazne zdegradovanej krytiny (drevený šindel). autor : Krušinský, P.

Prehliadkou bolo zistené, že v strešnej ploche sa nenachádzajú otvory určené na prevetrvávanie priestoru – absentujú otvory pre prívod aj odvádzanie vzduchu (koruna muriva a vrchol krovu). K prevetrvávaniu podstrešného priestoru dochádzalo vplyvom netesností v krytine (drevený šindel na drevených latách), otvorom do veže a cez sanktusník. Netesnosťami krytiny dochádzalo k zatekaniu do priestoru krovu. Jednotlivé drevené šindle boli povypadávané a zdegradované. Zatekanie vody a rozsiahle nafúkanie snehu poškodzovalo a znehodnocovalo drevené prvky konštrukcie krovu, viditeľné boli zatečené miesta, taktiež plesne na povrchoch drevených prvkov a hniliba. (obr. 7).

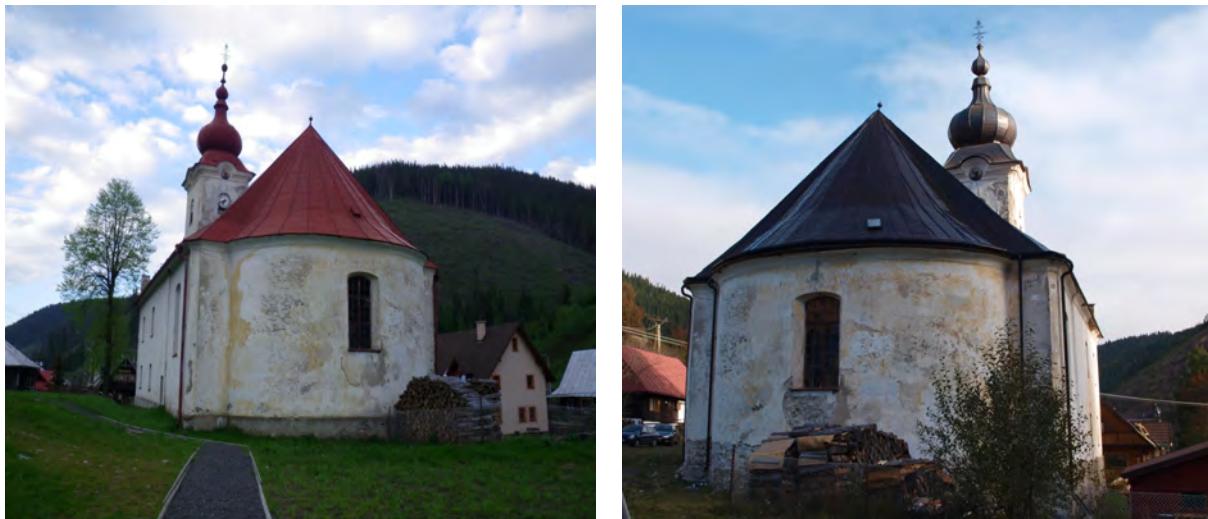
**Obr.8:** Vyšná Boca, kostol evanjelický a.v., stav pred obnovou v rok 2010, autor : Krušinský, P. a po obnove v roku 2014, autor : Ďurian, K.

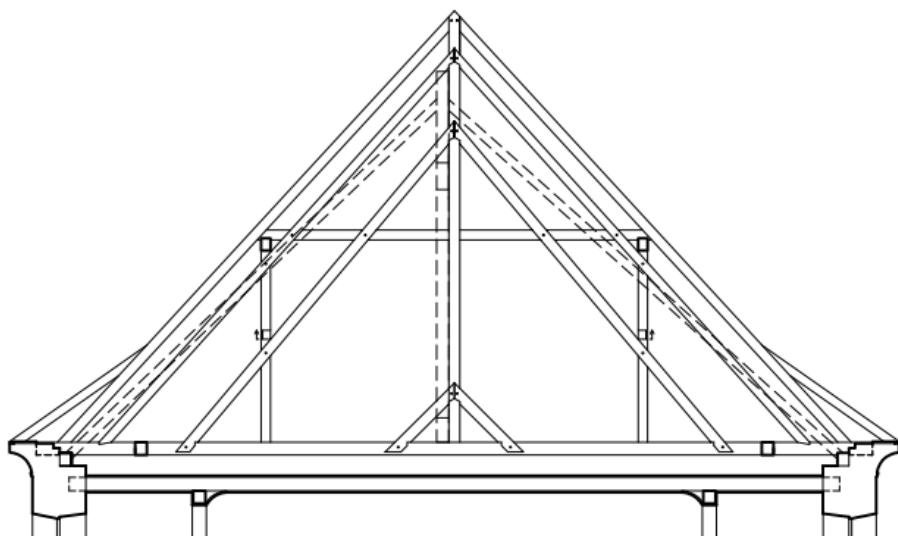
**Obr.9:** Vyšná Boca, kostol evanjelický a.v., zameranie krovovej konštrukcie, 2011, [5]

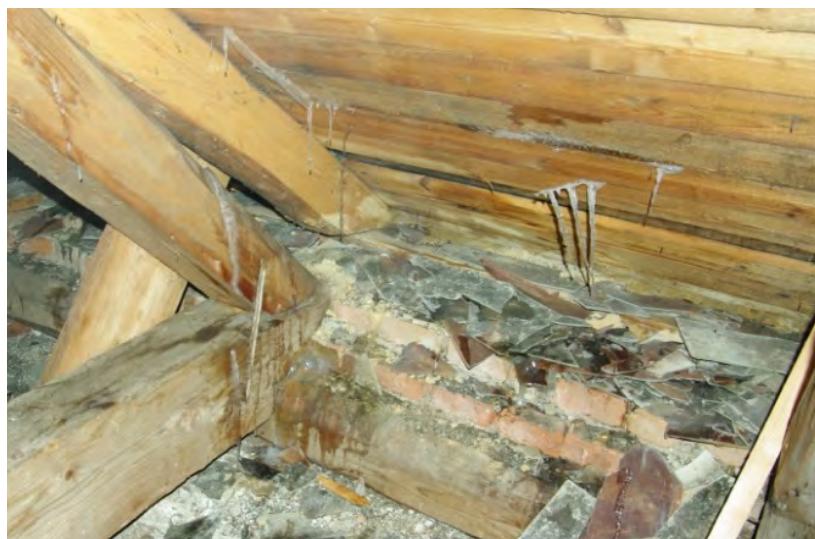
Spracovaniu dokumentácie predchádzal stavebno-technický prieskum, ktorý bol realizovaný vizuálnou prehliadkou a s použitím nedeštruktívnych meracích prístrojov na meranie vlhkosti a teploty prostredia krovu, a tiež drevených prvkov krovu, meranie prúdenia vzduchu v priestore krovu. Konštrukcia stropu je drevená, trámová s podbitím a záklopom. Krytina je celistvá – neprievzdušná, z valcovaného pozinkovaného plechu ukladaného na drevené laty. Podstrešný priestor bol nevertraný. Pôvodný stavebno-technický stav drevnej konštrukcie krovu bol nevyhovujúci. Bol rozsiahlo bioticky poškodený drevokazným hmyzom (*Callidium violaceum*, *Anobium*, *Hylotrupes bajulus*) a drevokaznými hubami (*Antrodia vailantii*) [7]. Krytina bola na viacerých miestach poškodená, čo bolo hlavnou príčinou zatekania. (obr. 10).

**Obr.10:** Zatekanie v krove na evanjelickom kostole vo Vyšnej Boci v zimnom období

Merané rýchlosťi prúdenia vzduchu v podstrešnom priestore dosahovali nulové hodnoty. V priebehu polročného merania bolo zistené, že relatívna vlhkosť vzduchu v podstrešnom priestore je zvýšená, priemerná vlhkosť drevených prvkov počas štyroch mesiacov po sebe presahovala 20 %. Tým boli vytvorené vhodné podmienky pre pôsobenie biotických škodcov. Spodný plášť tvorený dreveným

stropom nie je vzduchotesný, čo predstavuje problém z hľadiska režimu vlhkosti vo vzduchovej vrstve, resp. podstrešnom priestore. Z meraní relatívnej vlhkosti vzduchu v podstrešnom priestore a v exteriéri vyplýva, že drevo priamo reaguje na zmeny obsahu vlhkosti vo vzduchu. Pri zvyšujúcej sa vlhkosti vzduchu dochádza k zvyšovaniu obsahu vlhkosti v povrchovej vrstve dreva a tým k vytváraniu vhodných podmienok pre pôsobenie biotických škodcov.

Pri prehliadkach krovu bola viackrát identifikovaná výrazná kondenzácia na spodnej strane krytiny, pričom kondenzát stekal na drevené prvky. U väčšiny meraných drevených prvkov sú dosiahnuté najvyššie vlhkosti v zimných mesiacoch, v jarných dochádza k ubúdaniu vlhkosti. Rozdiely medzi severnou a južnou stranou nie sú výrazné.

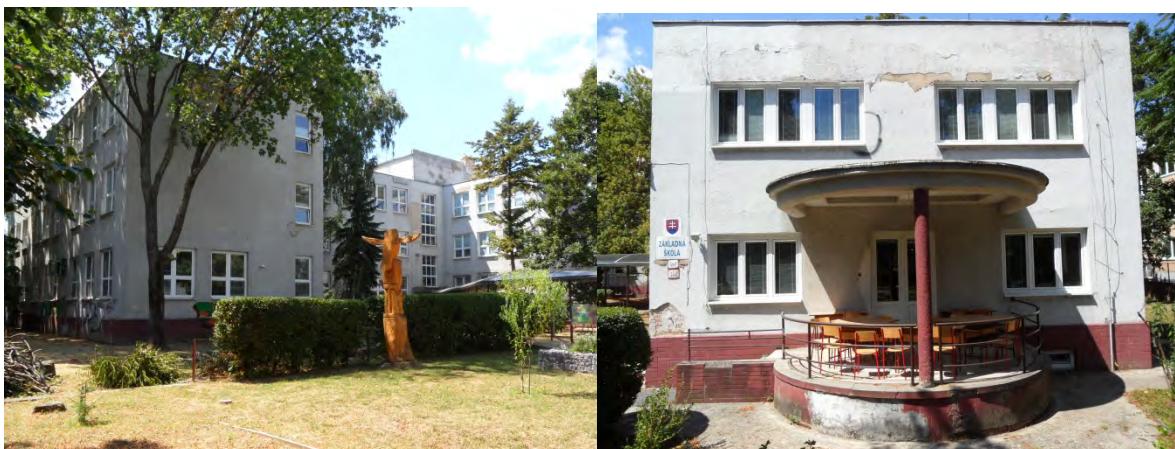
**Obr. 1:** Funkcionalistická národná kultúrna pamiatka, bývalá Štátна meštianska škola v lokalite nazývanej „Číneš“, po čiastočnej obnove okenných výplní výmenou sekundárnych okien na budove školy za plastové výrobky. Vpravo vila riaditeľa po výmene pôvodných okien za plastové tvarové kópie.

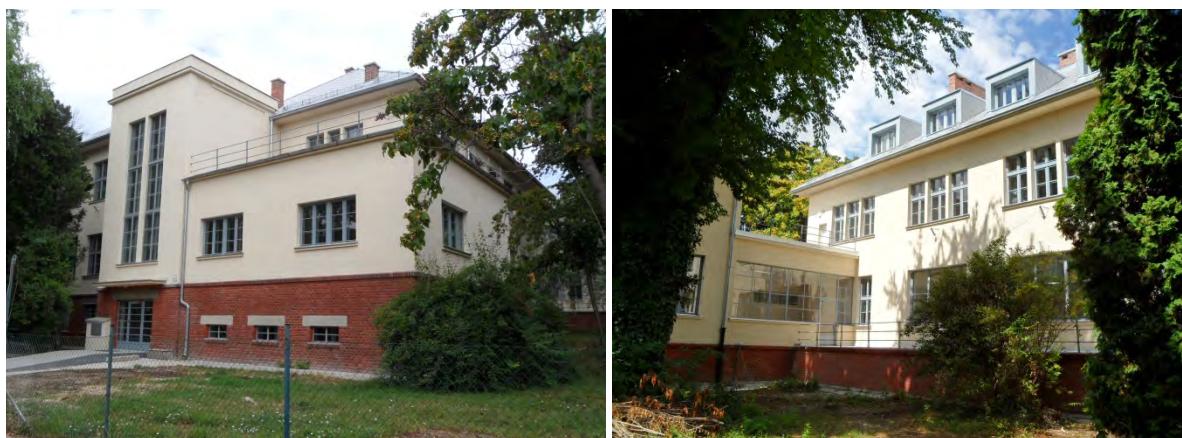
**Obr. 3:** Pohľad na budovu bývalej Štátnej odbornej hospodárskej školy po ukončení komplexnej obnovy 2014 – 2015, vľavo južná fasáda so vstupným rizalitom, vpravo severné krídlo s prepojovacou chodbou.

z jedného lomu. Po konzultácii sa nakoniec rozhodlo, že na fasádu bude aplikovaný zjednocujúci farebný náter pieskovej farebnosti, čo najbližšie zodpovedajúci farebnosti pôvodného brizolitu. Zlepšenie tepelnotechnických vlastností sa kompromisne dosiahlo pridaním tepelnej izolácie do strešnej konštrukcie a výmenou vonkajších okenných krídiel drevených okien za kópie originálu a pridaním izolačných dvojskiel.

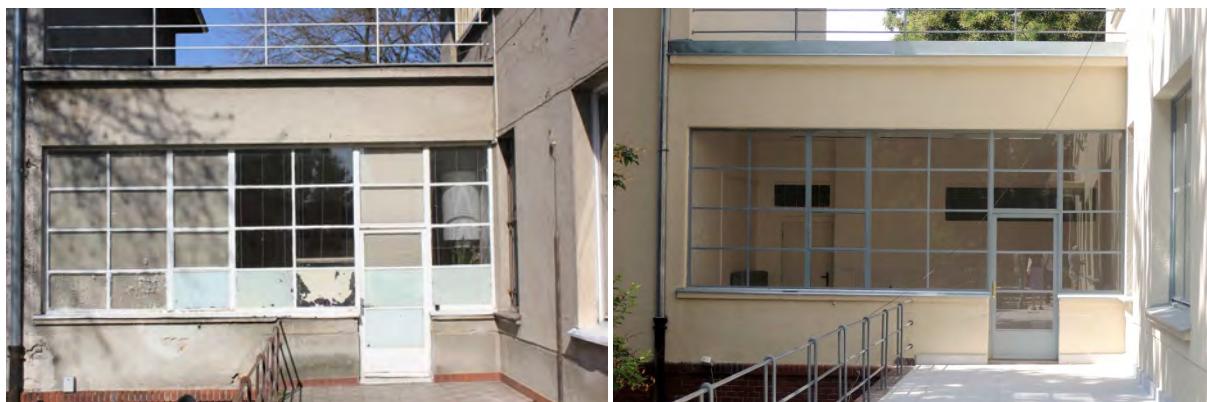
**Obr. 4:** Presklená stena spojovacej chodby pred a po reštaurovaní.

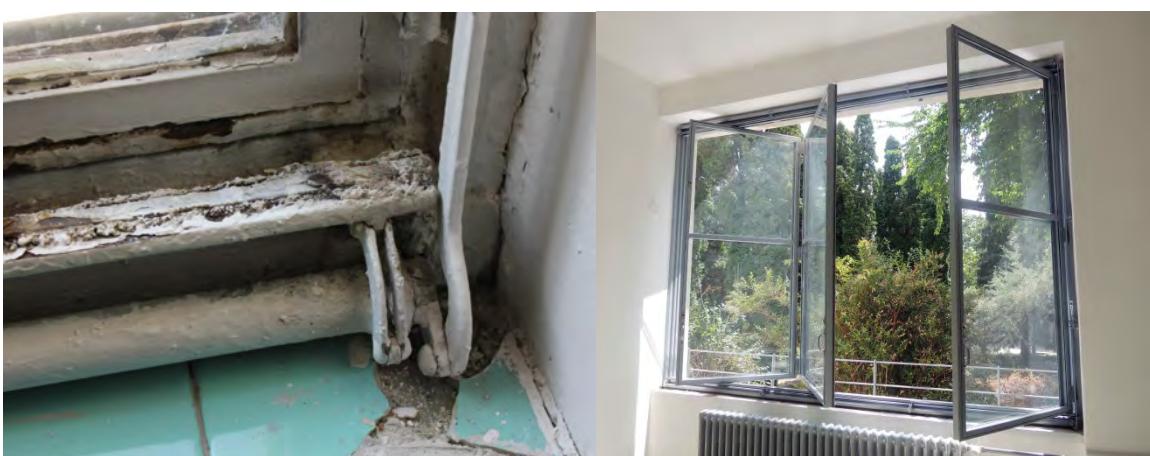
**Obr. 5:** Veľkorozmerné oceľové okno so zdvojeným zasklením a dotláčacím mechanizmom otvárania, pokročilá korózia a mnohovrstvové sekundárne nátery, vľavo stav pred reštaurovaním, vpravo sfunkčnené otváranie okna po reštaurovaní.

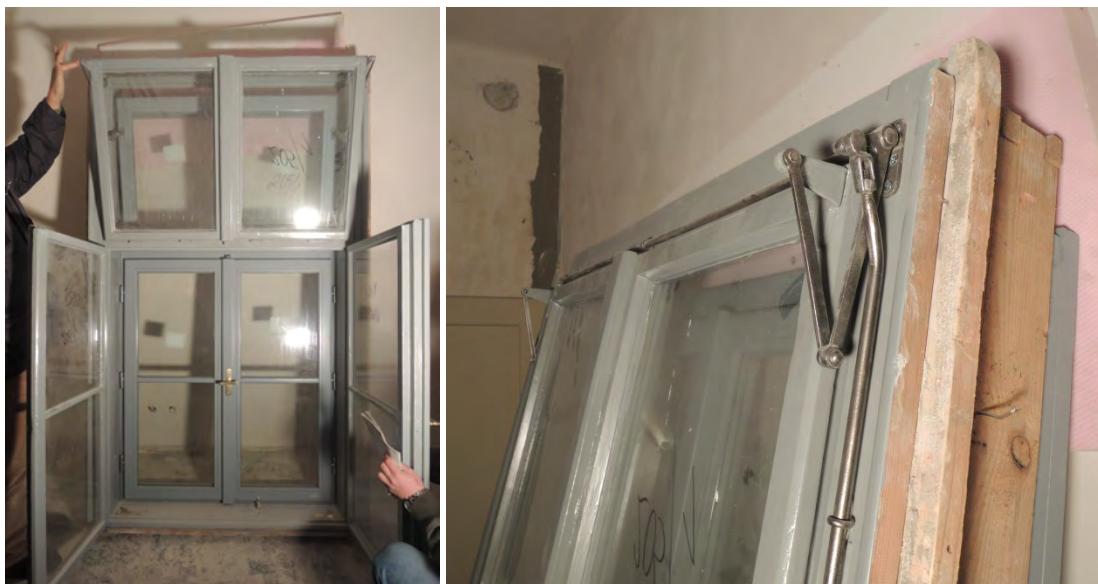
**Obr. 6:** Drevené okno s repasovanými vnútornými krídlami a skriňovou konštrukciou, vonkajšie krídla sú kópie pôvodných s namontovaním očistených pôvodných kovaní, sfunkčnený pákový otvárací mechanizmus Zeus.

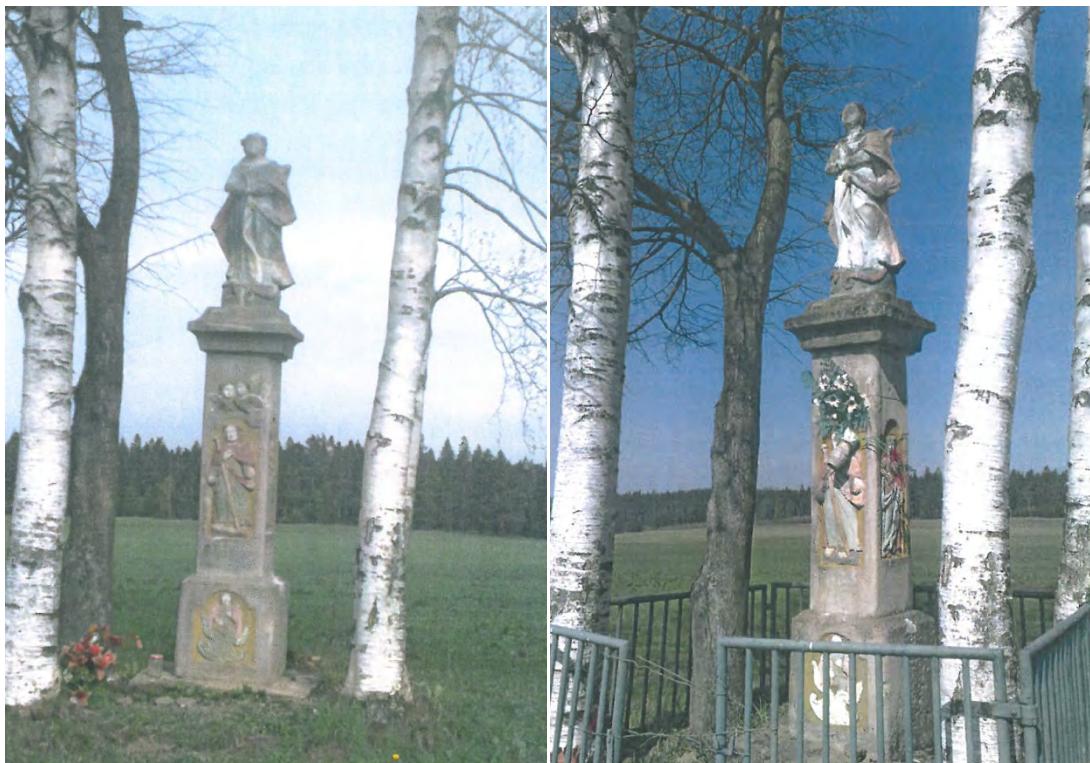
Obr.2: "Immaculata" - pohľad veľmi poškodenú sochu pred obnovou (foto: archív autora).

Dielo bolo pred obnovou značne poškodené a dlhodobo zvetrávalo (Obr. 2). Stĺp bol niekoľko krát opravovaný, natieraný a tmelený rôznymi zmesami. Bol znečistený prachom, obrastený lišajníkom a machmi, poškodzovaný hnijúcim napadaným lístím. Tvár Panny Márie musela byť vo veľkom rozsahu domodelovaná, ako aj reliéfy svätých, plášte, rímsy a iné časti (Obr. 3).

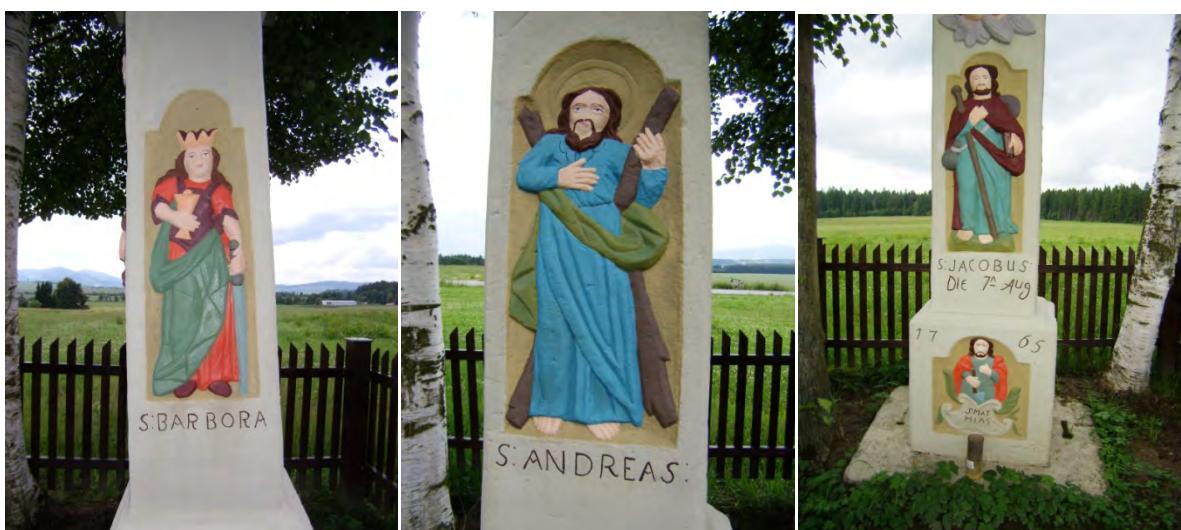
Obr.3: "Immaculata" - detaily po obnove (foto: archív autora).

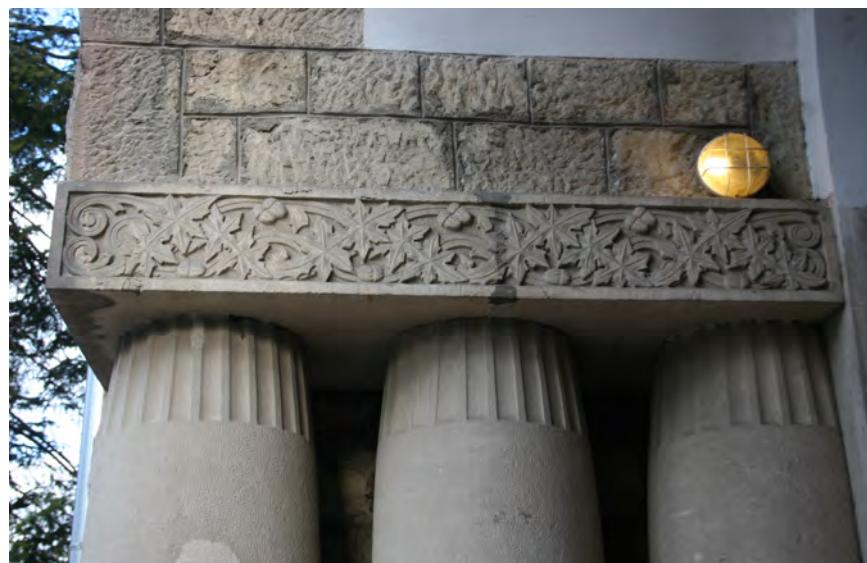
**Obr. 2** Stavebné materiály môžu súčasne plniť technicko-konštrukčné aj estetické funkcie.

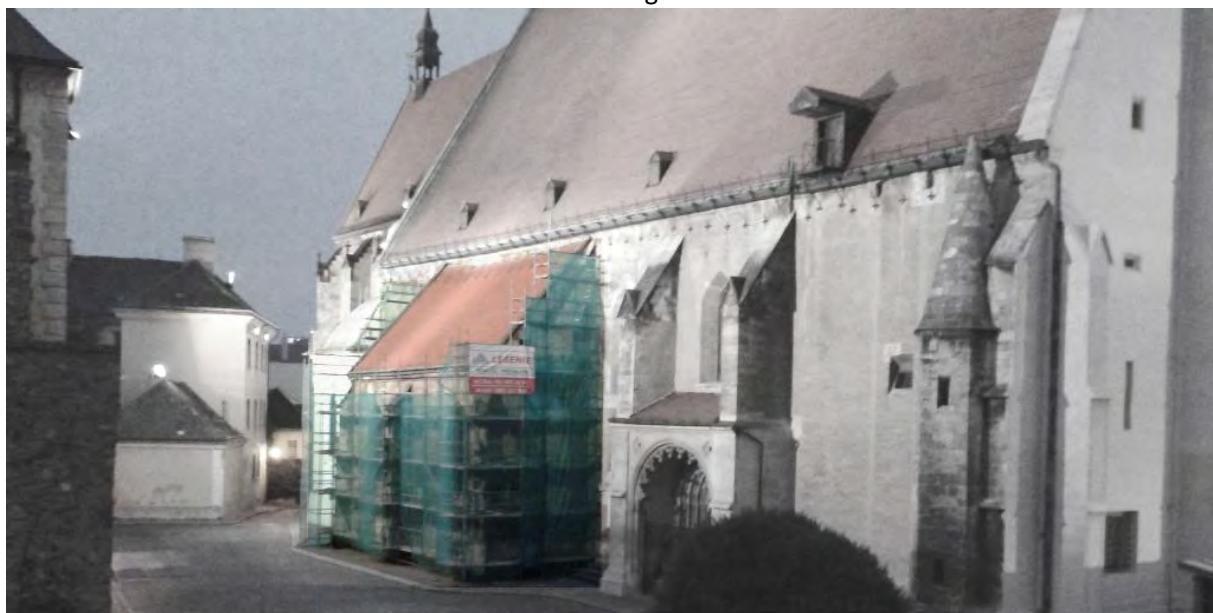
**Obr. 1:** Kaplnka sv. Anny s lešením v čase rekonštrukčných prác v roku 2012 (Zdroj foto: V. Hain, M. Ganobjak)

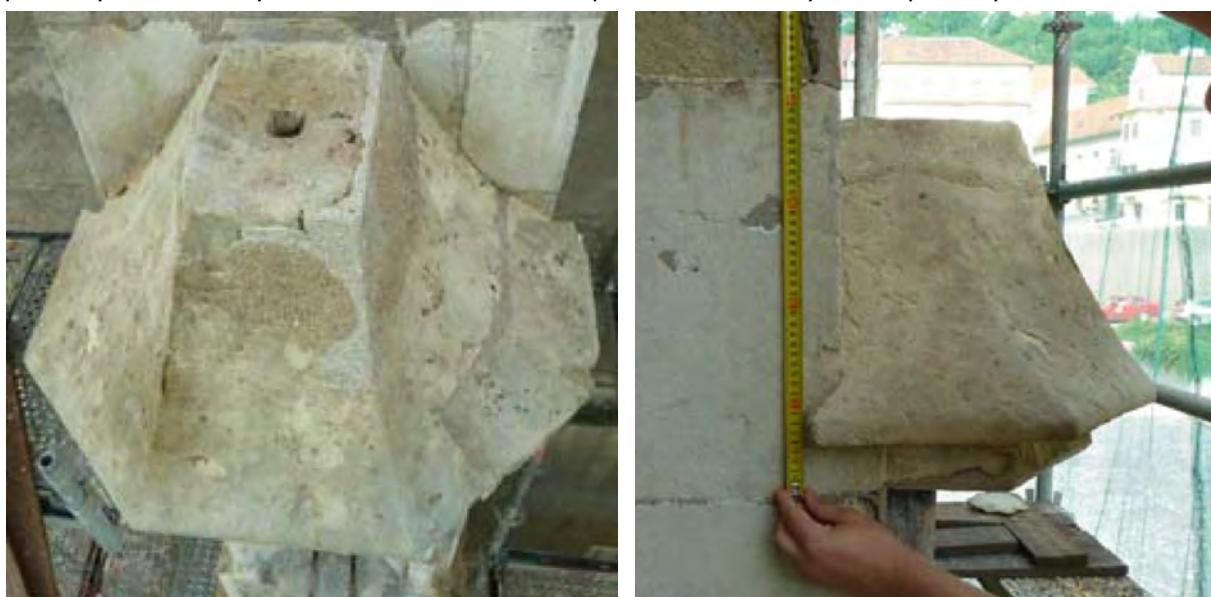
**Obr. 2:** Podrobné zameranie a dokumentácia pôvodných pieskovcových hlavíc z 19. storočia na lešení in-situ.

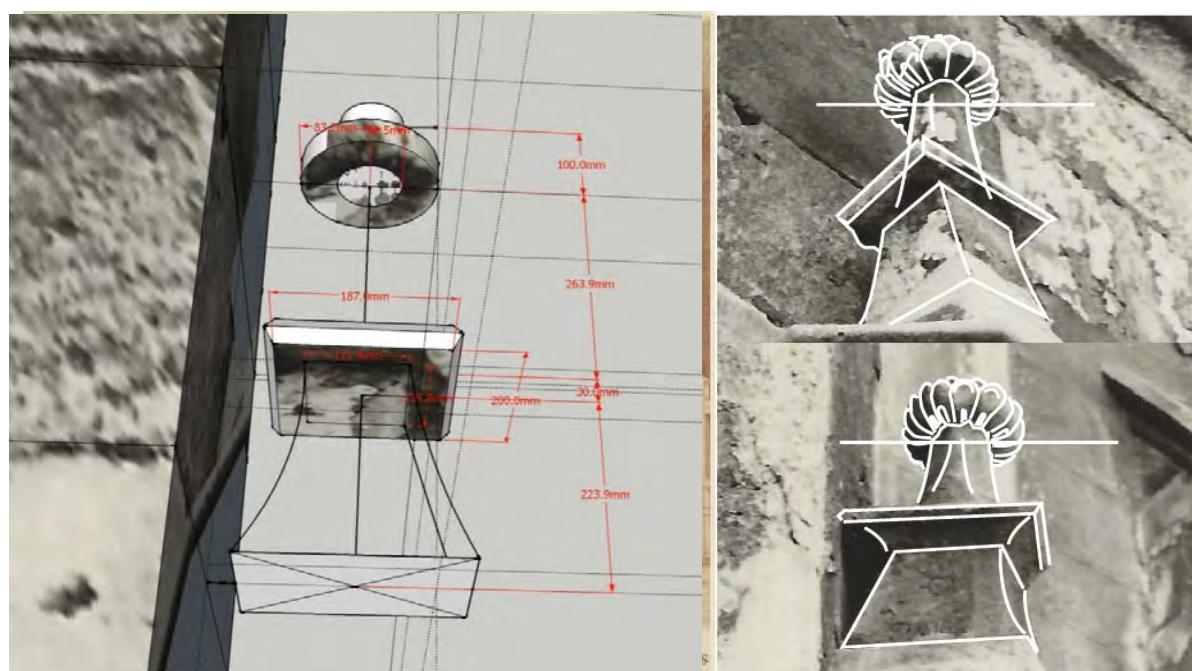
**Obr. 3:** Počítačová analýza historických fotografií a grafický rozbor proporcie tvaru, rozmerov, štruktúry materiálu prostredníctvom programu SketchUp a Adobe Illustrator (Zdroj: V. Hain, M. Ganobjak, 2012)

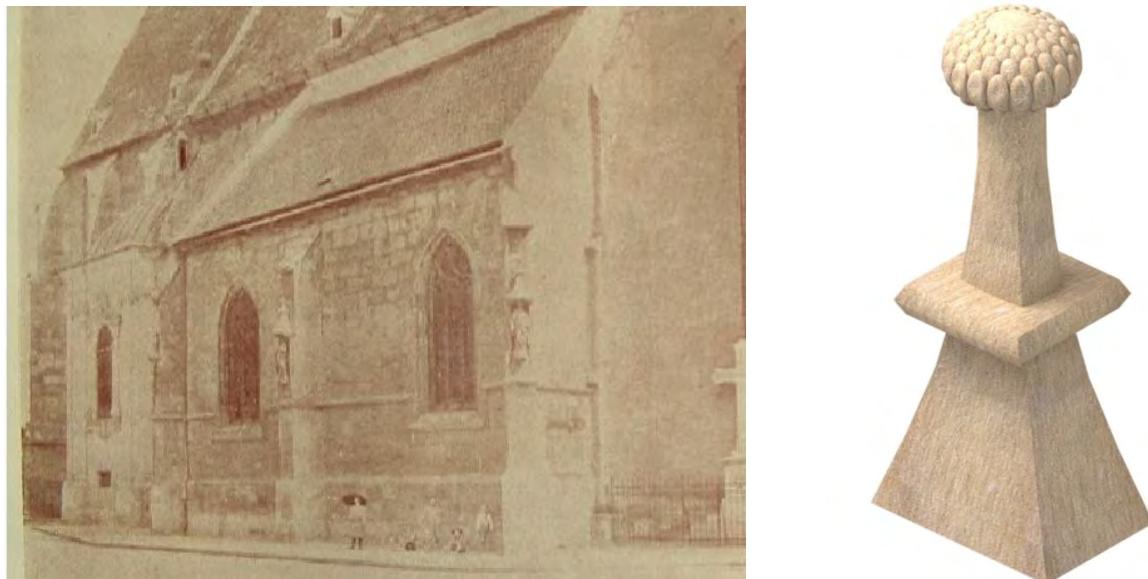
**Obr. 4:** Výsledné odvodenie tvaru resp. novotvaru fiály v 3D modeli vyhotovené pre posúdenie reštaurátorom

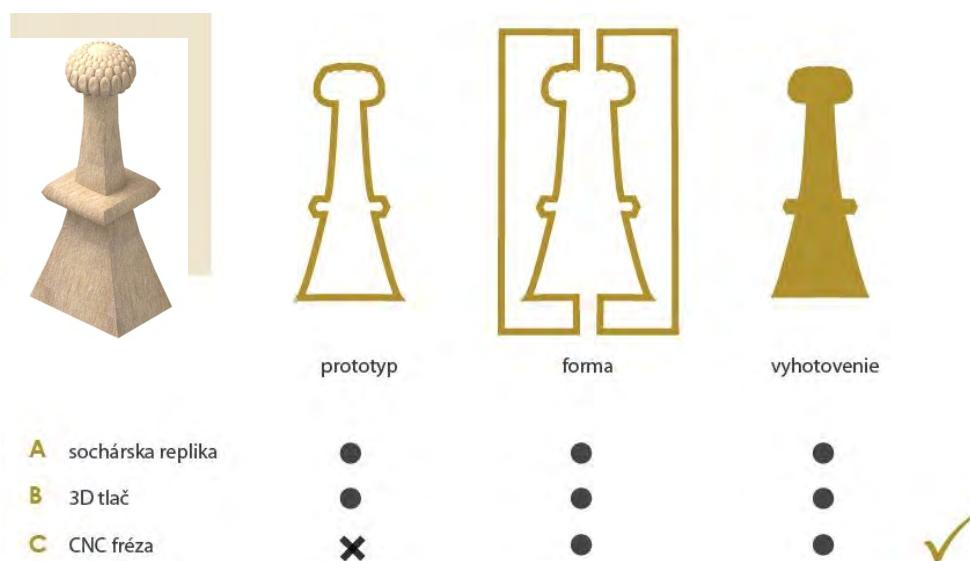
**Obr. 5:** Schéma návrhu výrobného postupu a voľba technológie. (Zdroj: V. Hain, M. Ganobjak, 2012)

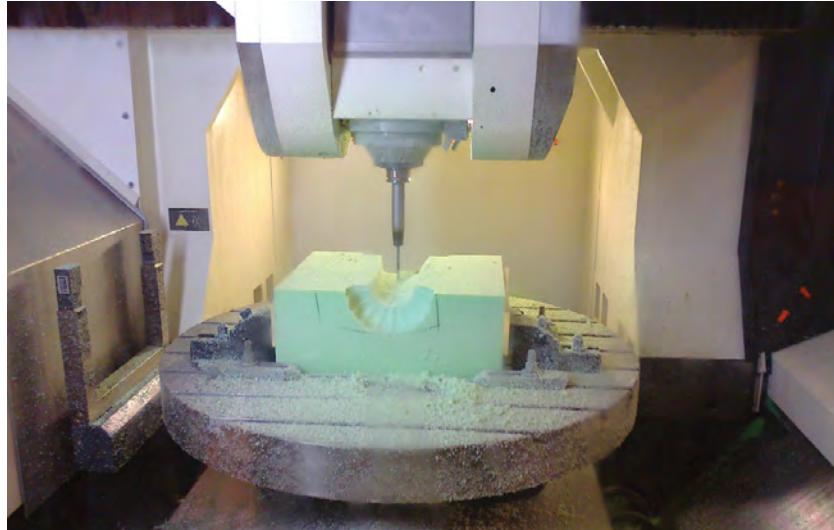
**Obr. 8:** Fotodokumentácia zo zhotovovania formy na 5-osej CNC fréze DMG HSC 105 linear v Centre EXCELENTNOSTI 5 – OSOVÉHO OBRÁBANIA MTF STU, (Zdroj foto: V. Hain, M. Ganobjak, 2012)

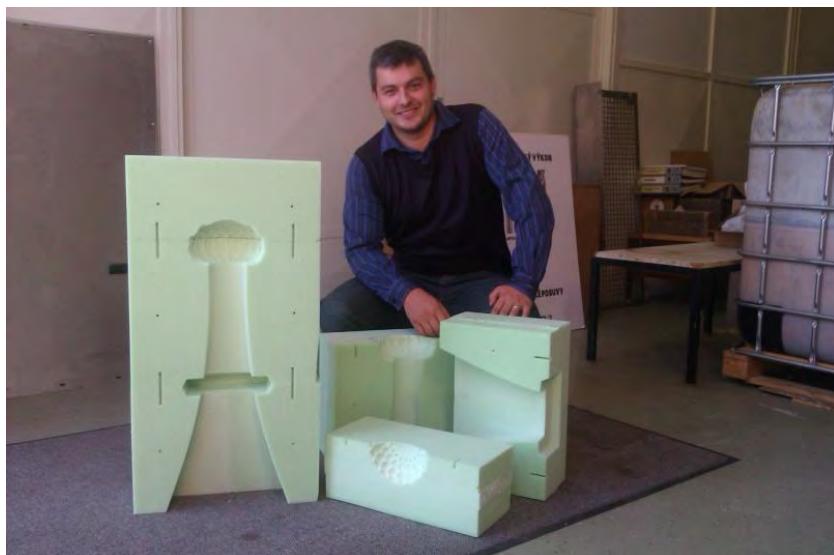
**Obr. 9:** Ing. Ivan Buranský, PhD. z katedry obrábania, montáže a tvárnenia (UVTE MTF) v Trnave s formou vyhotovenou 5-osovou CNC frézou, (Zdroj foto: V. Hain, M. Ganobjak, 2012)

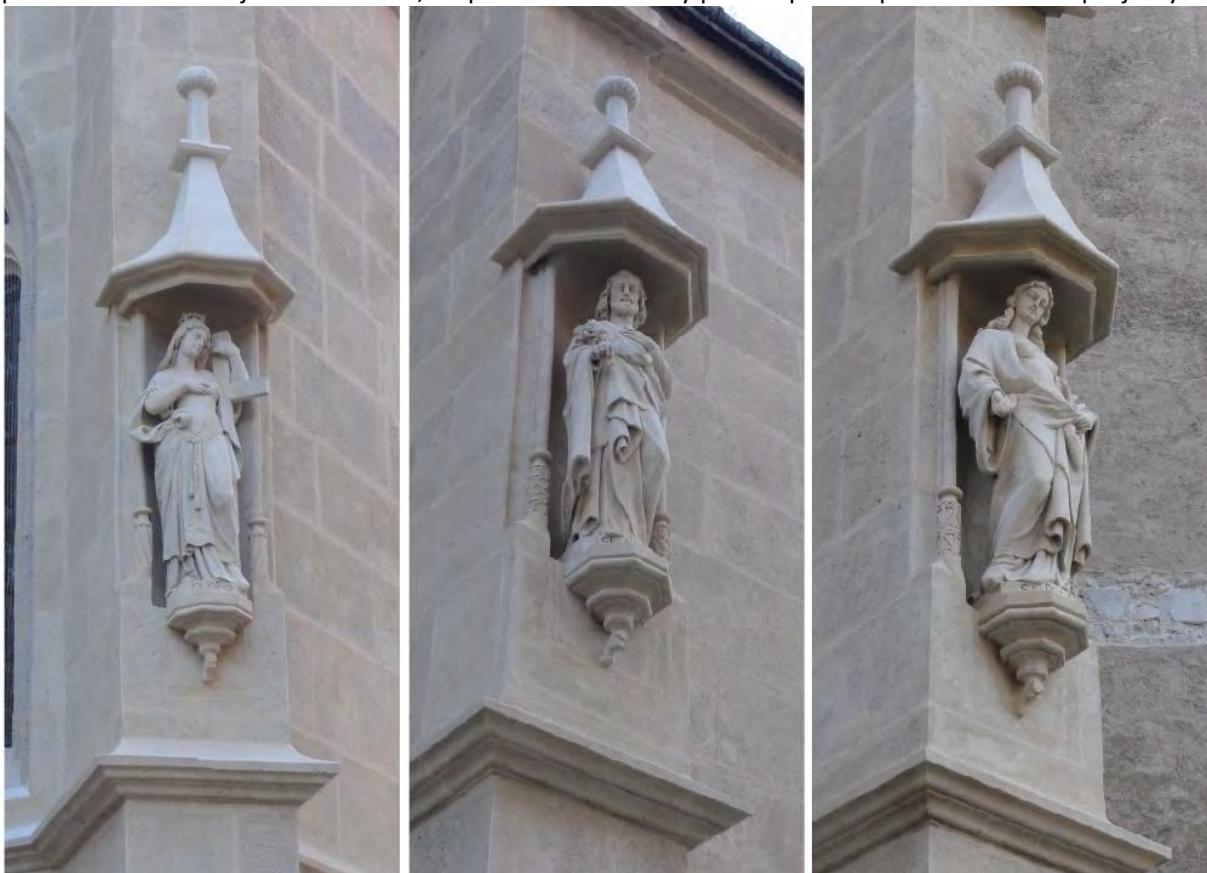
**Obr. 10:** Výsledok po realizácii a osadení fiál na kaplnke sv. Anny (Zdroj foto: V. Hain, M. Ganobjak, 2012)

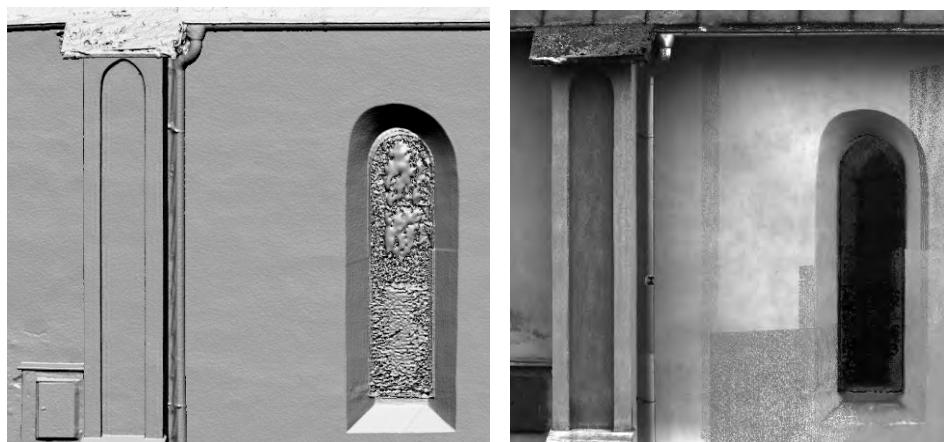
**Obr.2:** 3D model (výstup z 3D fotogrammetrie) vľavo bez textúry, vpravo s textúrou. Je zjavné, že plocha fasády tekonika bola vyhodnotená správne. Dažďový zvod nie je oddelený od plochy fasády – software nedokáže automaticky vyhodnotiť priestor za ním. Šum v zobrazení v okne je spôsobený vloženou jemnou sietkou proti hmyzu, strecha je fragmentarizovaná nazbieranými nečistotami a poškodením krytiny. Snímky z archívov VIA MAGNA s.r.o.

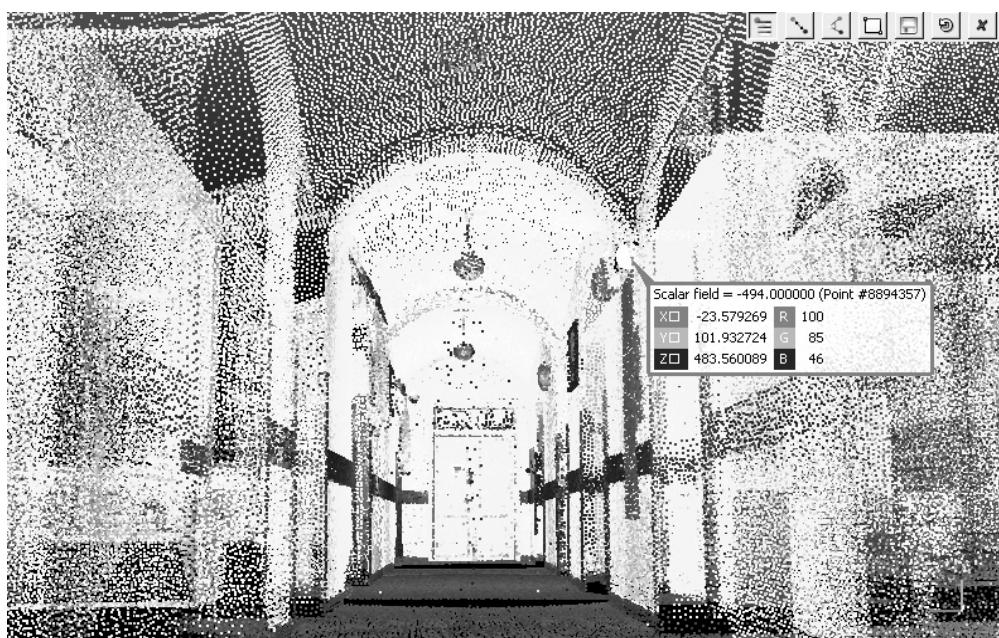
**Obr.3:** Pohľad do interiéru stavby, mračno bodov vizualizované bezplatným software Cloud Compare.

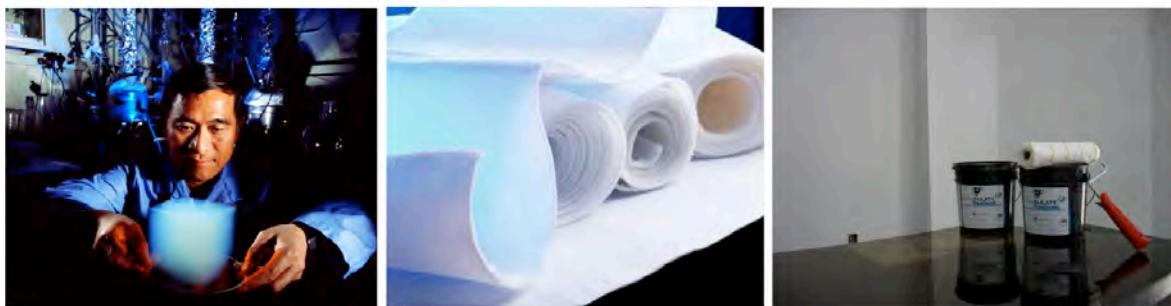
**Obr. 1:** Zľava: Peter Tsou z Nasa so vzorkou aerogélu pre vesmírnu misiu [3], izolačná deka Spaceloft [4] (Aspen Aerogels, Inc.), príklad ultratenkej náterovej transparentnej izolácie [5] (Industrial Nanotech, Inc.)

o aerogéloch a ich fyzikálnych vlastnostiach s požiadavkami noriem, zákonov a zásad ochrany stavebných pamiatok. Podstatnou časťou výskumu bolo experimentálne aplikovanie vybraného náterového produktu Nansulate (Obr. 1) s obsahom aerogélu na štyroch overovacích prípadoch historických elektrární na území Slovenska, ktoré už neslúžia pôvodnému účelu a ich využitie. Náterová izolácia je len jedným zo stavebných produktov s obsahom aerogélu (silica aerogel). Pre experimenty bola vybraná pre jej dostupnosť. Realizované experimenty overovali dopad použitia aerogélov na fasádach s tehlovým neomietaným povrhom. Prostredníctvom experimentov sa zistovalo, či použitie takého izolačného náteru nezmení tie kľúčové charakteristiky objektov, ktoré sú považované za ich kultúrne hodnoty, t.j. či sa nezmení architektonický výraz sledovaných objektov. Zároveň sa sledovalo, či a ako sa zmenia fyzikálne hodnoty obvodového plášta z pohľadu energetickej úspornosti. Výsledky meraní a ich využitie boli spracované štatistickými metódami vo forme prehľadných tabuľiek a grafov.

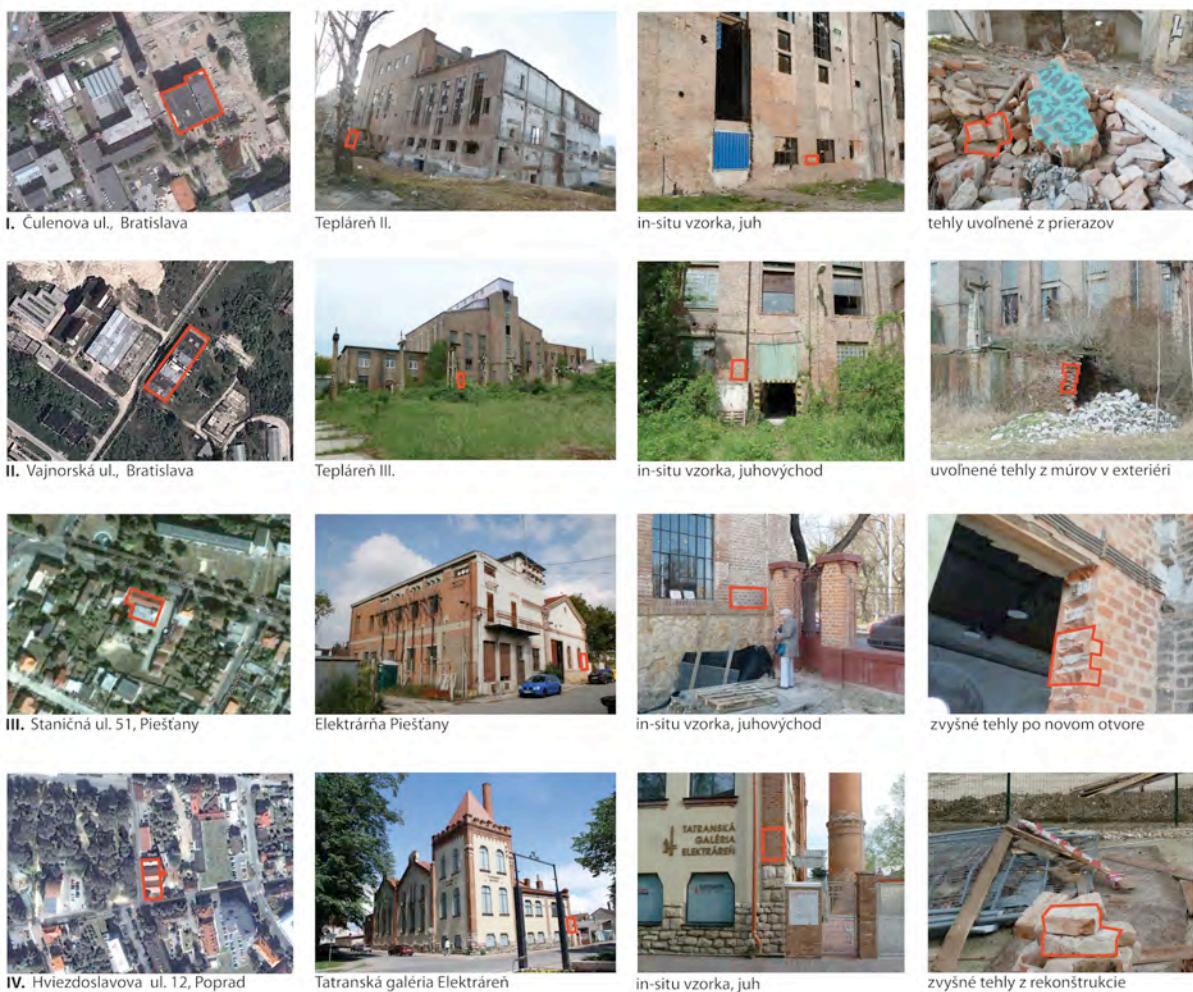
**Obr. 2:** Presné umiestnenie vzoriek in-situ na overovacích štúdiách I. až IV. a zdroj získaných tehel pre laboratórne experimenty.

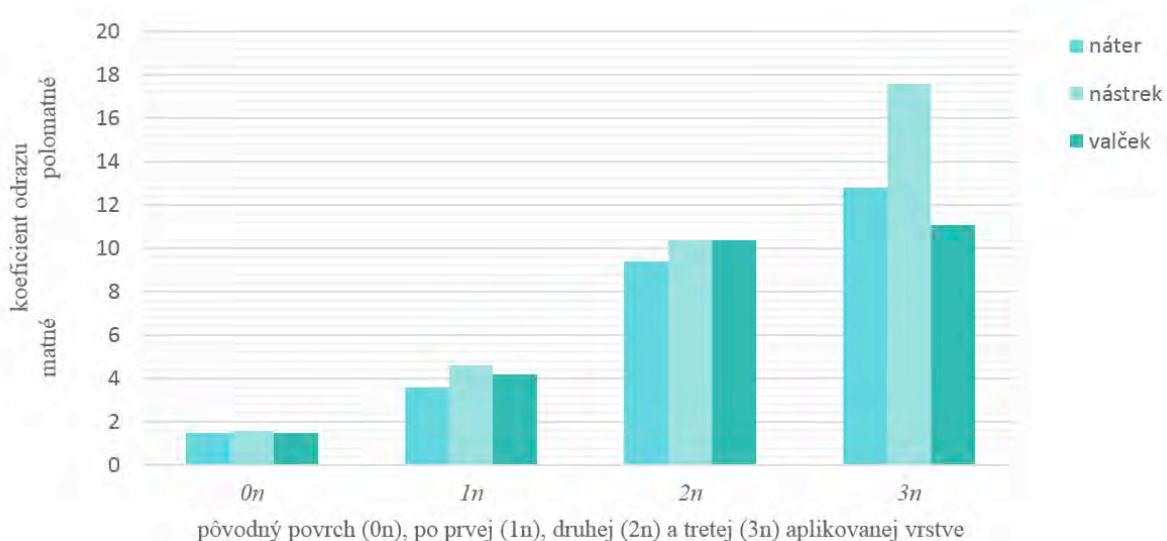
**Obr. 3:** Hodnoty koeficienta odrazu po jednotlivých aplikáciach

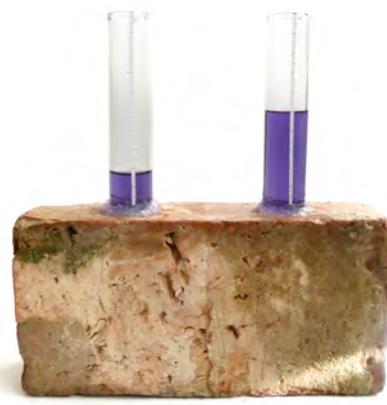
**Obr. 4:** Vzorka I. Rozdiel v presiakavosti medzi neupravenou stranou (a) a upravenou stranou (b) je zisťovaný po 5 hodinách. Neupravená časť tehly (a) zlava je namoknutá z testovanej lícovej strany.

Izolačný náter bol testovaný na presiakavosť (Obr. 4.) na štyroch tehlach z prípadových štúdií I-IV. na pôvodnom (neupravenom) a upravenom povrchu. Z nameraných výsledkov zo všetkých vzoriek bolo zistené, že priepustnosť trojitej vrstvy náteru s obsahom aerogélu bola nulová. Dlhodobé vystavenie náteru vode zapríčinilo krátkodobé prinavrátenie mliečneho vzhľadu náteru. Upravená vzorka neprepúšťa vodu v kvapalnej fáze, tvorí tak účinnú povrchovú ochranu pred vodou

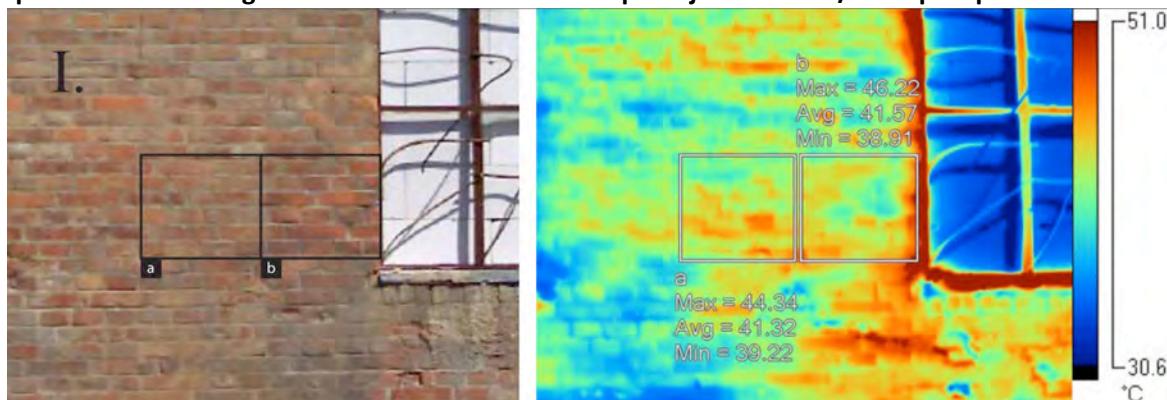
Obr. 7: Fotosnímok vs. termogram overovacej štúdie I. Priemerná teplota upravenej časti je vyššia o 0,25 °C

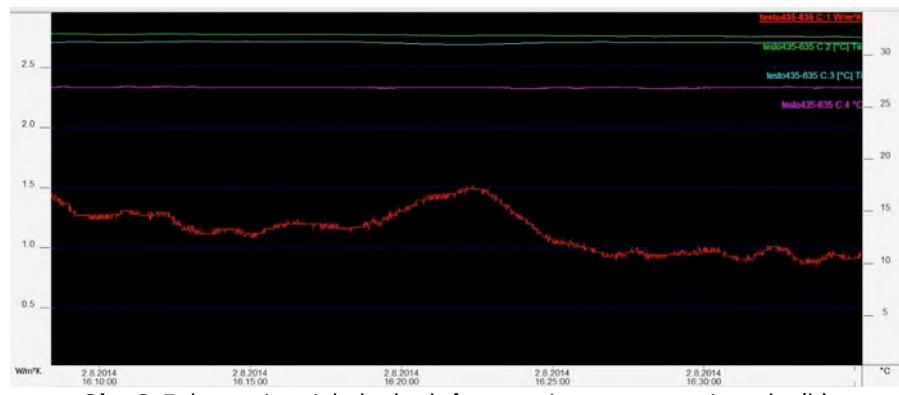
Obr. 8: Zobrazenie priebehu hodnôt merania na upravenej vzorke (b)

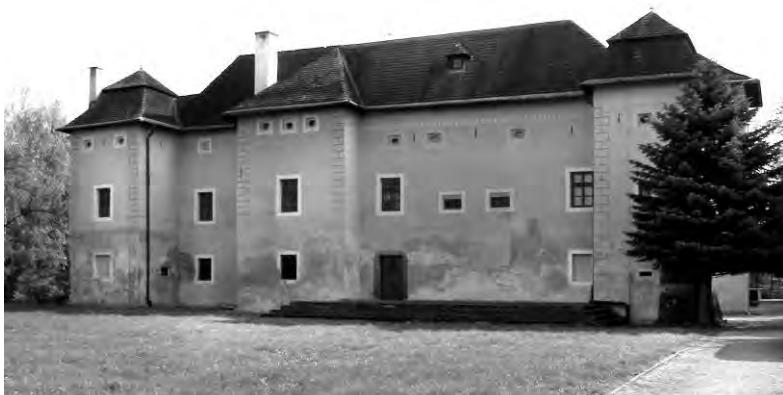
**Obr.1:** Pohľad na kaštieľ v Brodzanoch – súčasný stav. Vpravo pôdorys 1.n.p. na ktorom sú identifikovateľné viaceré etapy. Najstaršia renesančná etapa z 2.pol. 16 stor. – obdlžníkový pôdorys so štyrmi vežami, ktorý hypoteticky obsiahol starší hrádok rodiny Brodzianskycov zo 14.-15. storočia. Ku kaštieľu dal nový majiteľ Štefan Kvašay pristavať predhradie s 2 vežami okolo 1669, a to neskôr prestaval na obytné priestory a vznikol vnútorný dvor. Baroková etapa sa sústredila na zmenu výrazu, nie na podstatné dispozičné zmeny. Od 1945 po 60te roky 20. storočia objekt chátral až do vytvorenia múzea. Foto J. Babjak 2014.

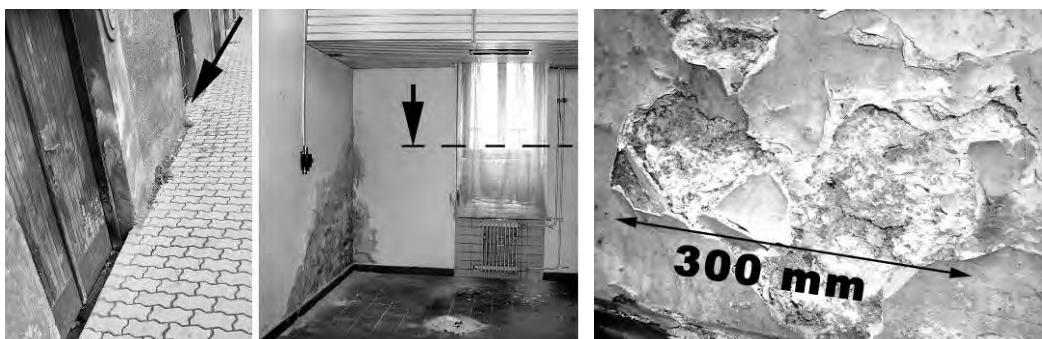
**Obr.2:** Vľavo: Secesná budova bývalej reálnej školy, Žilina. Typická ukážka prejavov porúch, vzniknutých zvýšenou niveletou terénu a posypovými soľami v kombinácii s nefunkčnou/neexistujúcou izoláciou. Poruchy sú zvýraznené keramickým obkladom stien, realizovaným v snahe eliminovať vlhkosť a pleseň. Vpravo: rozsiahle výkvety solí s pomerne veľkým objemom poškodenia. Foto: Z. Grúňová, 2014.

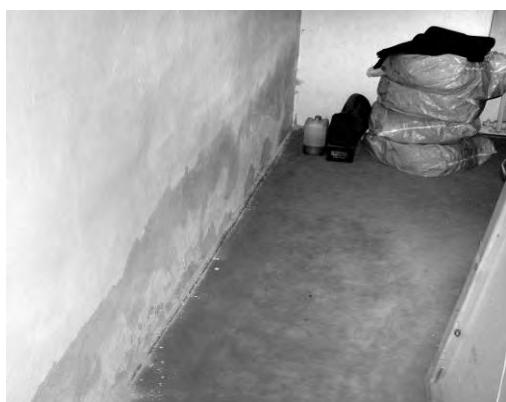
**Obr.3:** Podobný mechanizmus poruchy na kaštieli v Brodzanoch – vysoká niveleta terénu v exteriéri, zhoršený nevhodným riešením drenáže. Foto: J. Babjak, 2014.

Najčastejšou príčinou vnikania povrchovej vody je nesprávne spádovanie terénu, alebo jeho príliš vysoká niveleta v porovnaní s úrovňou podlažia v budove. K tomuto dochádza veľmi často, historické stavby boli pri každej prestavbe „prisypané“ deštruovanými fragmentmi, prípadne došlo k zvýšeniu úrovne prilahlých komunikácií (napr. domy na námestí v Spišskom podhradí, kde sú vstupy do dvorov a prejazdov aj niekoľko desiatok cm pod úrovňou asfaltovej cesty).

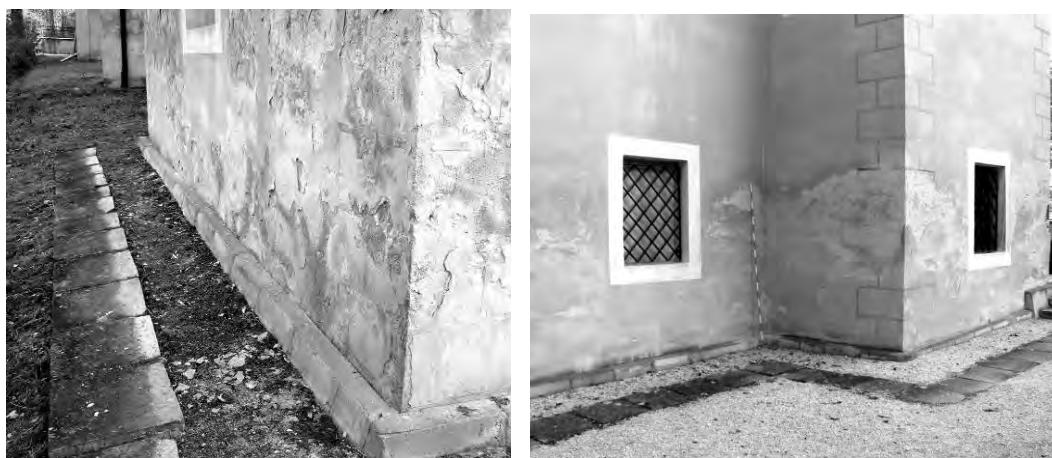
**Obr.5:** Kaštieľ v Brodzanoch. Vľavo: Zásyp výkopu drenáže triedeným štrkcom spôsobuje koncentráciu povrhovej a podpovrhovej vody v kontakte objektu s terénom. Neodvetraná vzduchová vrstva vytvorená vlnitými doskami z AZC je nevhodná a nevytvára bariéru proti infiltrácii vody do muriva. Murivo nemá na základovej časti zvislú ani vodorovnú izoláciu proti vode a vlhkosti. Foto: J. Babjak, 2014.

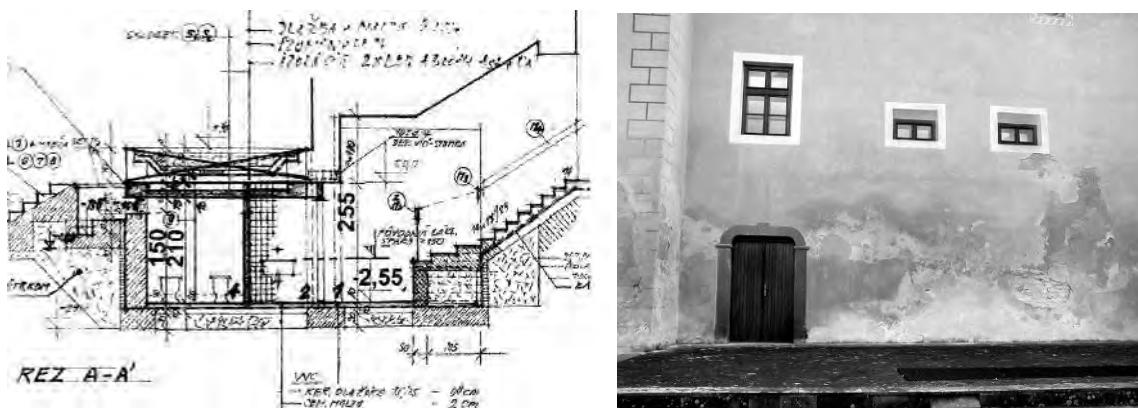
**Obr.6:** Kaštieľ v Brodzanoch. Problematickým miestom sú často utilitárne prístavby ako wc pre návštěvníkov v kaštieli v Brodzanoch. Konštrukcia má nevhodnú materiálovú skladbu aj riešenie detailov izolácie proti vode, pripojenie bez dilatácie. Toalety sú umiestnené pod terasou na fotografii vpravo. Foto. J. Babjak 2013.

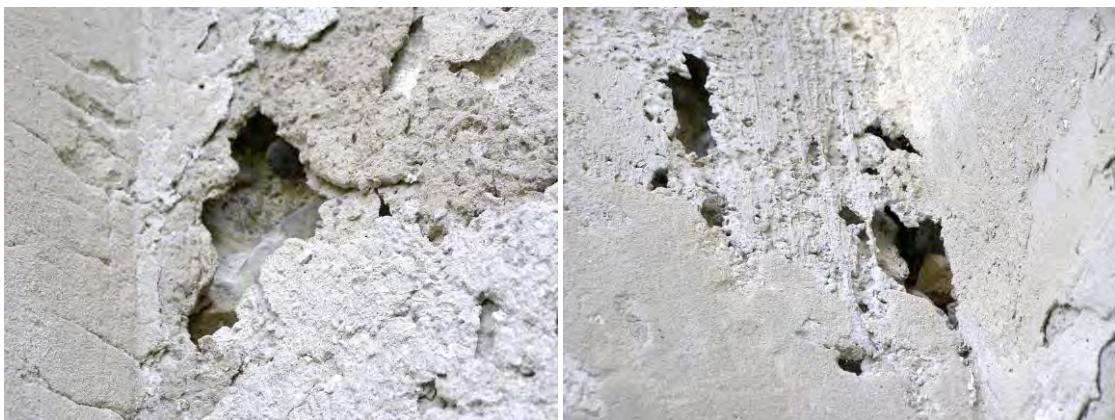
**Obr.7:** Kaštieľ v Brodzanoch. Spodné vrstvy omietok sú v niektorých miestach v podstate vyplavené, ostala zachovaná len povrchová vrstva cementového nástreku. Foto: J. Babjak, 2014.
