Bardejov 25. - 26. august 2015

## **Bardkontakt 2015**

Problematika mestských pamiatkových centier  
Nové materiály a technológie v obnove pamiatok

### **Zborník prednášok**

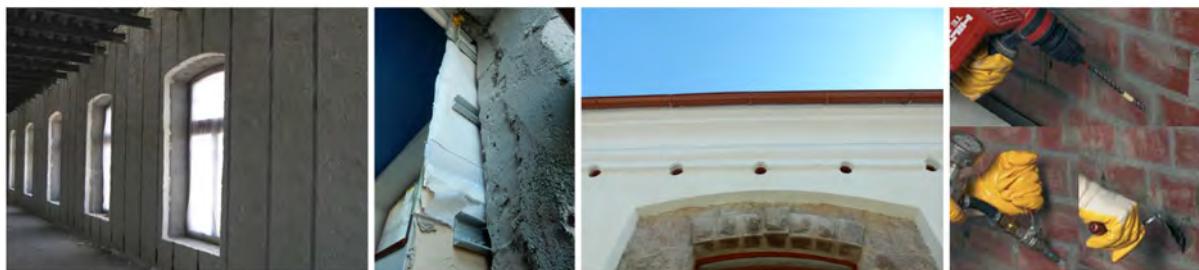
**Obr. 1, 2:** Aplikácia striekanej peny Icynene pri zateplení obvodových stien z interiéru (foto:

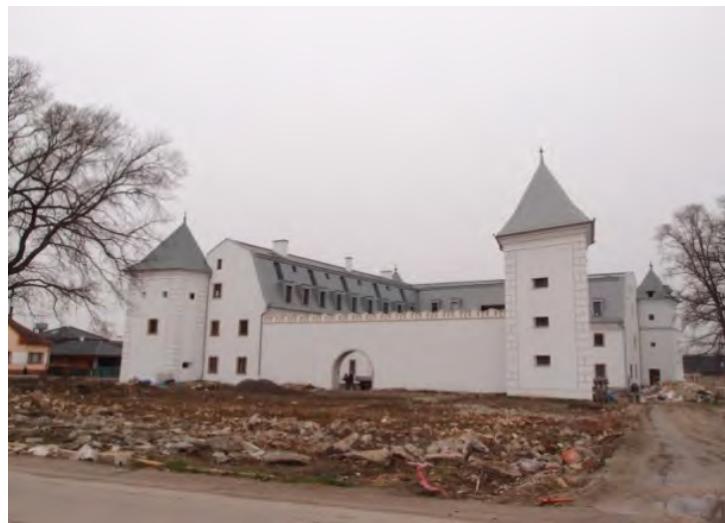
**Obr. 1:** Renesančný kaštieľ Bošany počas obnovy

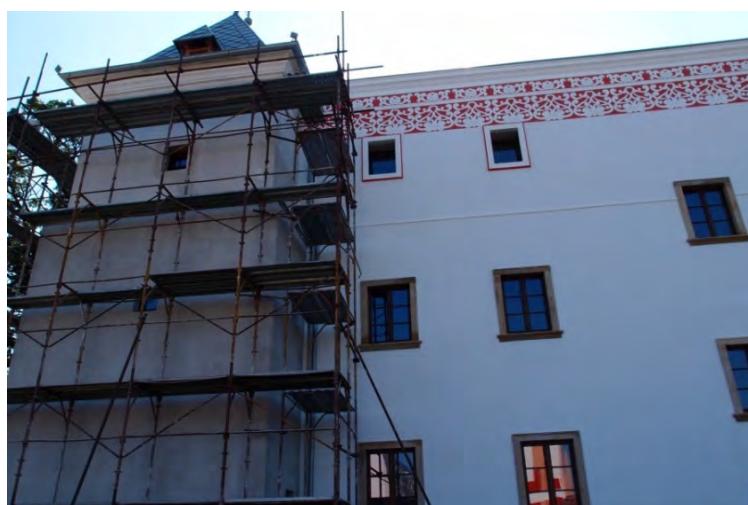
**Obr.4:** Rekonštrukcia rozvilinového pásu na základe výskumu

Koncom 17. storočia sa uplatnila výzdoba fasád hlavne v korune objektu červeno-bielym rozvilinovým pásmom, červenými paspartami strieľní. Pod hlavnou rímsou mal objekt priebežný ornamentálny pás zo stylizovanej ľalie a pätlaločného listu (obr.4).

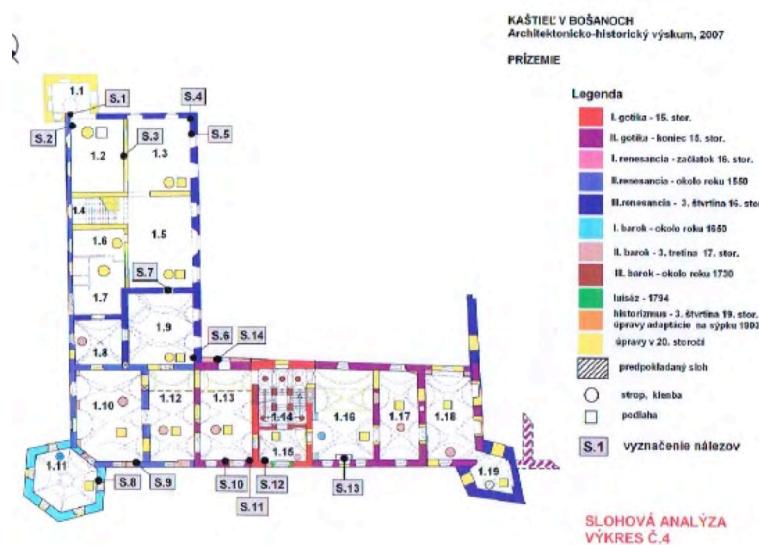
Obr.5: Slohoová analýza vývoja objektu, pôdorys prízemia

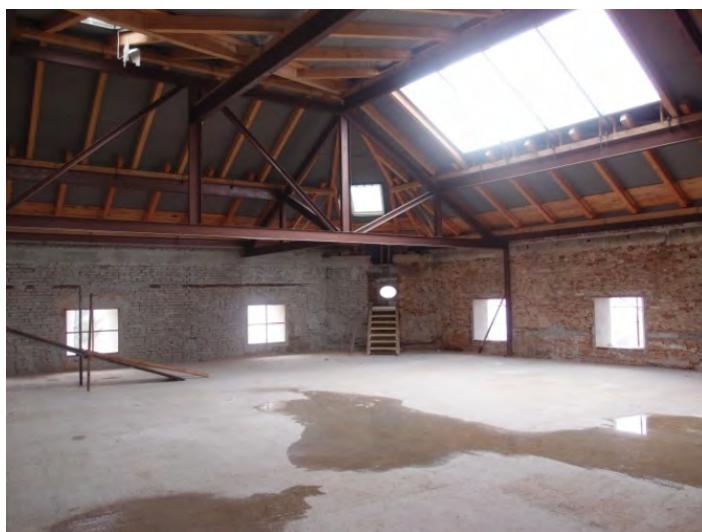
**Obr.6:** Oceľová konštrukcia loftového bytu.

Časť strechy bolo potrebné podchyiť oceľovou stolicou, ktorá bude kompletne priznaná v „loftovom“ byte nad kongresom v juhozápadnom nároží kaštieľa (obr.6).

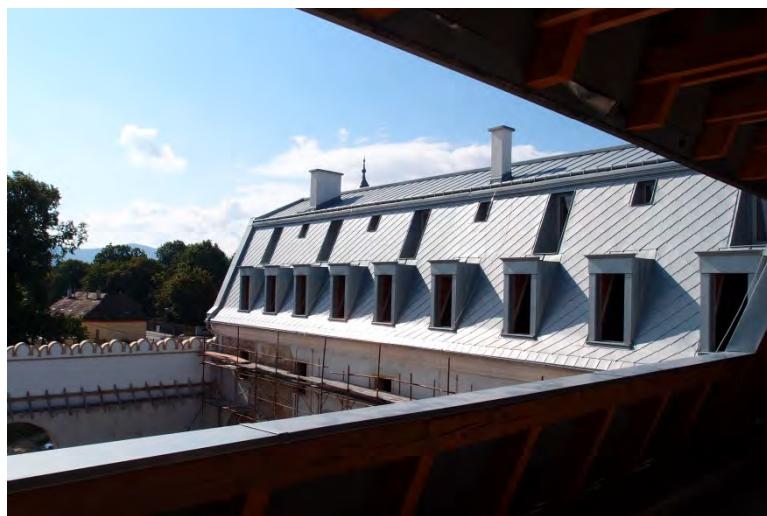
**Obr.7:** Titanzinková krytina kaštieľa

V hornej pohľadovo neviditejnej časti za atikovým múrom t.j. na štvrtom nadzemnom podlaží na vstupe novej strechy sú ako výplne otvorov použité hliníkové okná, farbou ladiace s titanzinkovou krytinou (obr.7).

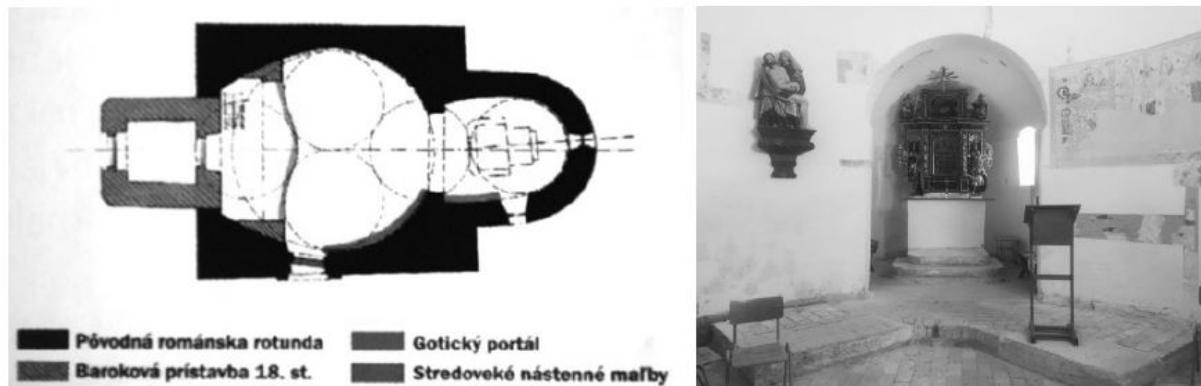
**Obr.1:** 1a) Pôdorys rotundy s prestavbami v jednotlivých obdobiach; 1b) Interiér objektu pred obnovou.  
zdroj: Lit. [1], str.12 a str. 15

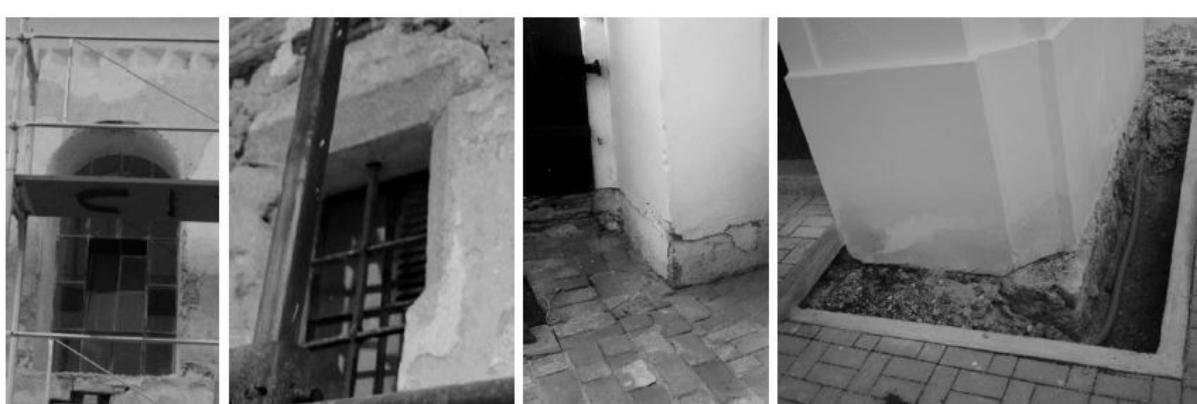
**Obr.2:** 2a) Otváracá časť okna v lodi, 2b) Okno s trvalým prevetrvávaním mriežkou, 2c) rozoberateľná tehlová podlaha, 2d) vonkajšia sanácia vlhkosti s vloženým elektrokáblom.

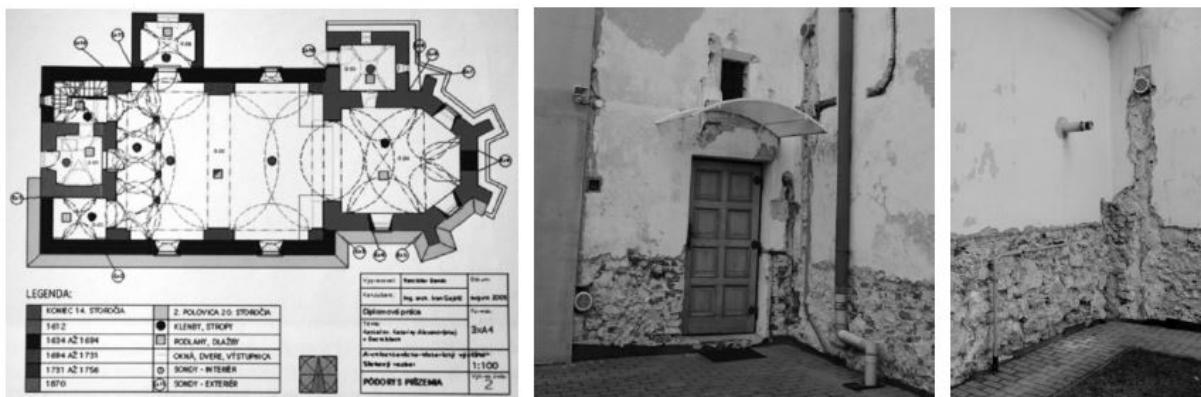
**Obr.3:** 3a) Pôdorys kostola Sv. Kataríny s prestavbami v jednotlivých obdobiach, 3b-3c) narušenia stien v dôsledku vedenia rôznych technických sietí, nemusí znamenať stratu pamiatkovej hodnoty.

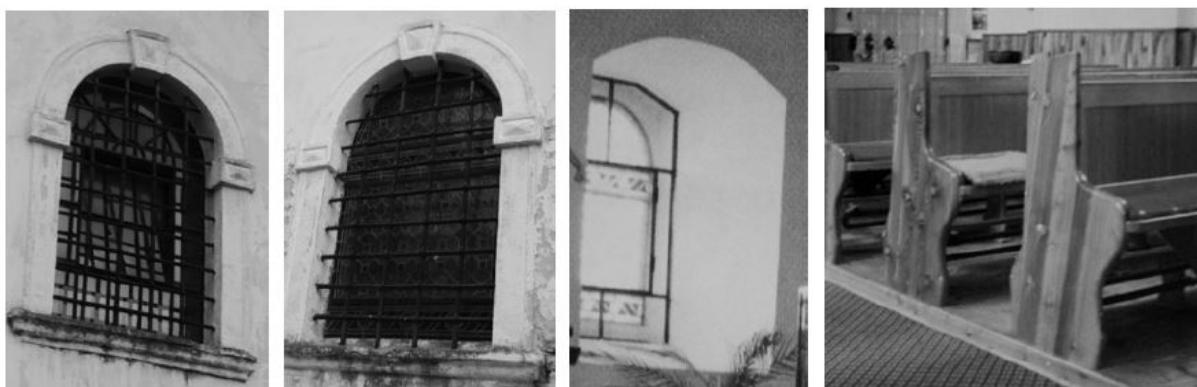
**Obr.4:** 4a) Vyklápacia časť okna v lodi, 4b-c) Okno presbytéria - vitráž a sekundárne interiérové okno s otváraním, 4d) Vykurovacie trubky UK pod sedákmi lavice.

Vetranie: manuálne cez okná. Rámy sú kovové, primárne zasklenie s vitrážou, doplnené neskôr o vnútorné sekundárne okno, v časti otváratelne. Sekundárne zasklenie je bez vitráže. V presbytériu sú pôvodné okná neotváratelne, sekundárne priečladné okná sú čiastočne otváratelne.

Temperovanie: teplovodné vykurovanie v lodi pomocou vykurovacích trubiek pod sedákmi lavice.

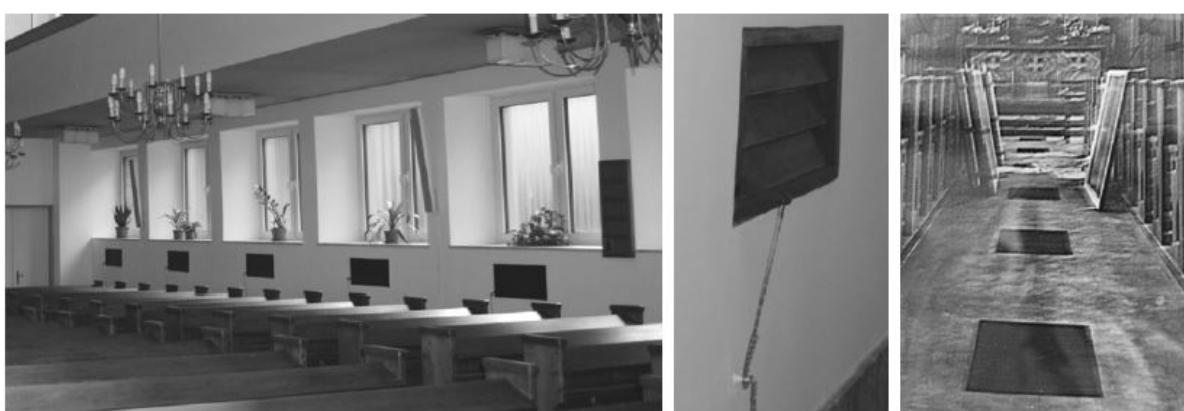
**Obr.6:** 6a) Teplovzdušný kanál zabudovaný v stene, 6b) Prevetrvácia žalúzia s ovládaním  
6c) Vykurovací kanál v podlahe je v súčasnosti zakrytý kobercom.

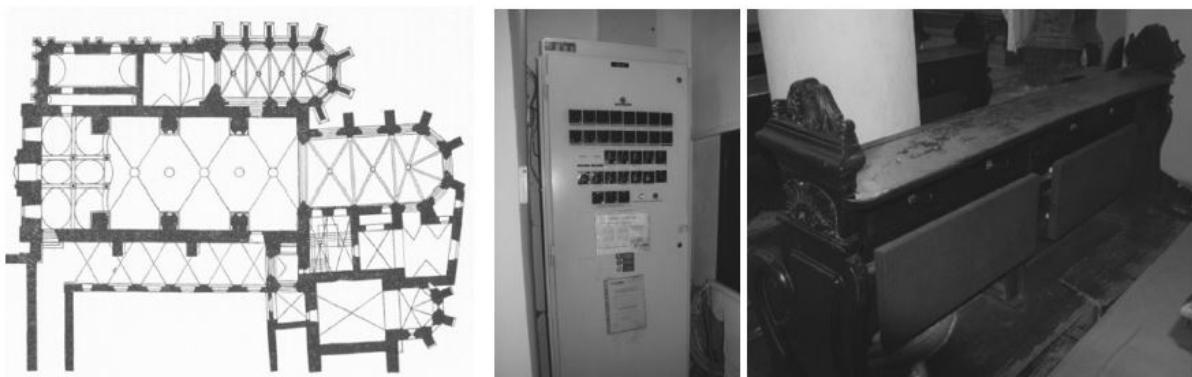
**Obr.7:** 7a) Pôdorys Františkánskeho kostola Zvestovania Pána, 7b) Ovládanie osvetlenia a vykurovania v sakristii, 7c) sálavé vykurovacie telesá v laviciach hlavnej lode.

Vzduchotechnika: manuálne vetranie: zabezpečené otvorením vstupných dverí a dverí do chodby pri rajskom dvore, odvetrávacie otvory do podkrovia sú v strede klenieb; v sakristii sú otváraté okná;

Vykurovanie/temperovanie: elektrické vykurovanie rozdelené na bloky, zapína sa na určitý časový úsek; Vykuovacie telesá: sálavé vykurovacie panely v laviciach; v priestore nie je stabilná klíma, najmä v presbytériu;

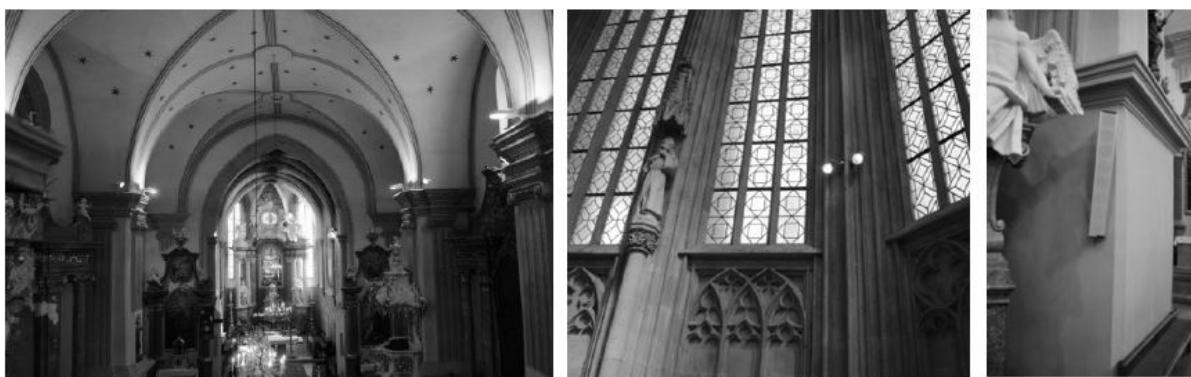
**Obr.8:** 8a) osvetlenie klenieb lode a presbytéria (veľmi teplé vs. teplobiele svetlo), 8b) Umiestnenie svietidiel v gotickej kaplnke, 8c) Umiestnenie vertikálnych reproduktorov.

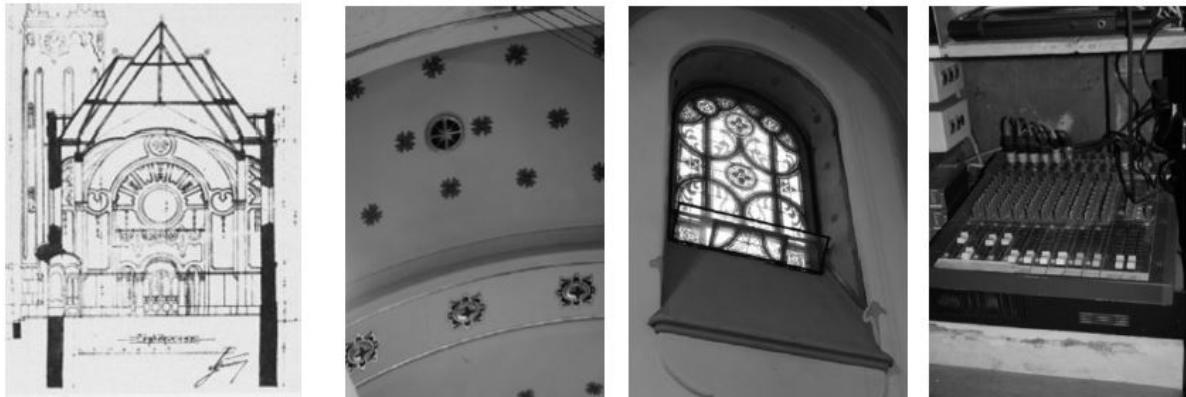
**Obr.9:** 9a) Rez loďou Kostola Sv. Alžbety, 9b) Vyklápanie dolných časti vnútorného aj vonkajšieho okna,  
9c) Ozvučovacia technika v sakristii, 9d) Prevetrávací otvor vo vrchole klenby.

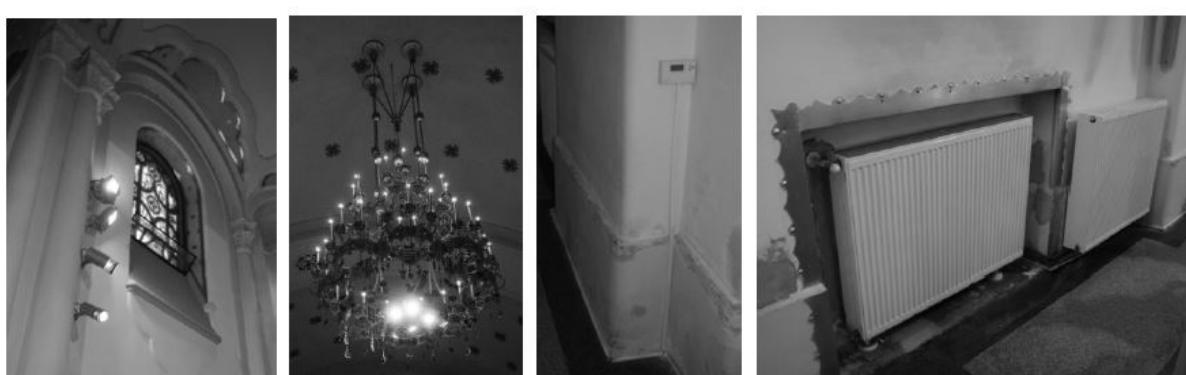
**Obr.10:** 10a) Vhodné umiestnenie reflektorov pri víťaznom oblúku, 10b) modernizácia lustra doplnenými novými reflektormi, 10c) Termostat pre vykurovanie na bočnej stene lode, 10d) Vykurovacie telesá narúšajúce estetickú jednotu interiéru. zdroj 10a-10b-10c-10d: fotoarchív Kristína Kalašová, 07/2015

Vetranie /Vzduchotechnika: manuálne vetranie: dolné časti vitrážových okien ako aj sekundárnych interiérových sú otvárateľné; nútené vetranie – vzduchotechnika: umiestnená na povale, vetranie cez otvor v klenbe do priestoru nad loďou kostola.

Vykurovanie: teplovodné cez panelové radiátory, umiestnenie v otvorených nikách alebo samostatne po oboch stranach lode

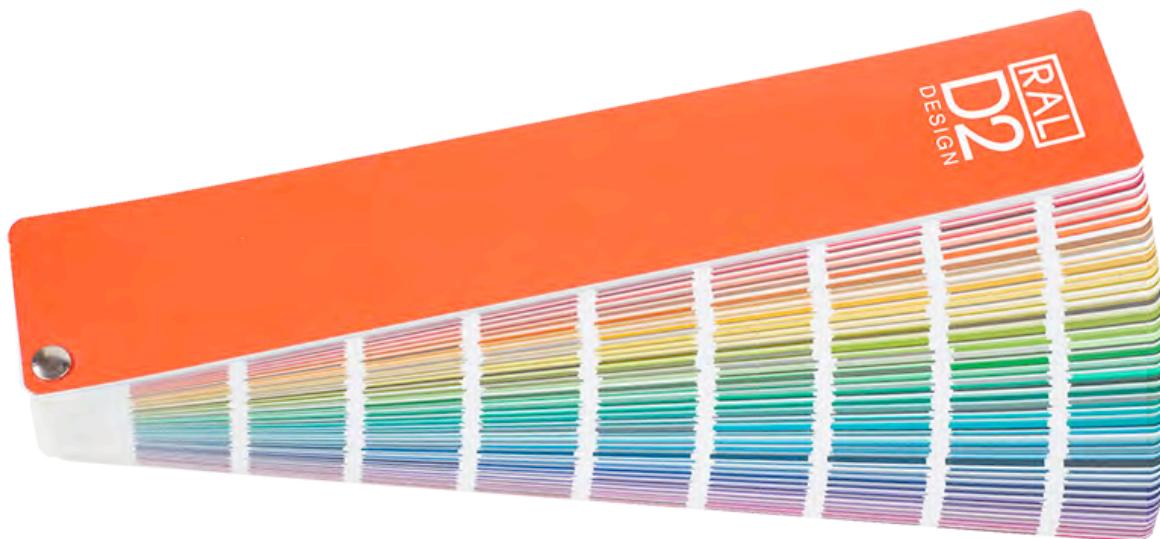
**Obr.1:** Vzorkovník RAL DESIGN - D2. [4]

**RAL DESIGN** kolekciu tvorí 1625 odtieňov v polomate. Použitie nachádza najmä v architektúre a dizajne, pri projektovaní náterov fasád a interiérov a pri volbe vhodných farebných kombinácií v interiérovom dizajne, propagácií a reklame. Odtiene sú určené sedemmiestnym kódom. RAL DESIGN je vypracovaná v súlade s medzinárodne používaným systémom merania farieb zavedením CIE (Medzinárodná komisia pre osvetlenie) v roku 1976. „Podkladom pre tento systém je farebný priestor CIELab, v ktorom sú farby usporiadané podľa tónu - tri číslice (H), jasu – dve číslice (L) a sýtosti - dve číslice (C). Namerané hodnoty podľa HLC sú vyhodnotené do 7-miestneho číselného kódu RAL DESIGN, napr. RAL 2603040.“ [5] Vzorkovník tohto systému je RAL D2. Všetkých 1625 odtieňov RAL DESIGN sa nachádza na jednom vejári v ochrannom puzdre. Vzorkovník je spratný a prehľadný. Veľkosť vejára je 29 x 5 cm, veľkosť farebného poľa 5 x 2,5 cm.

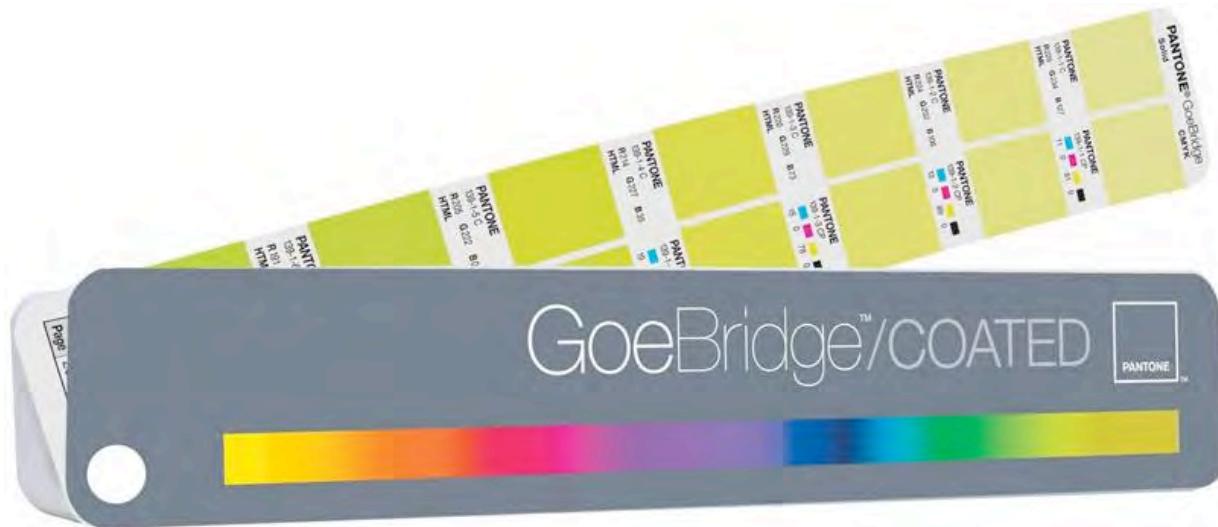
**Obr.2:** Vzorkovník Pantone GoeGuide. [6]

**New Pantone Plus Pastels & Neons** obsahuje 154 pastelových a 56 neónových farieb. Tento vzorkovník nie je využiteľný pre potreby pamiatkovej starostlivosti. **New Pantone Plus Formula** obsahuje 1341 priamych farieb. **New Pantone Plus Color Bridge** pozostáva z 1755 farieb PANTONE Colors. Výhodou tohto vzorkovníka je prevod CMYK, HTML/Hex a sRGB hodnoty, využívané najmä pre tlač. Najrozšiahlejší Pantone vzorkovník - **Pantone Goe** má až 2058 odtieňov. Na jednej strane je vytlačených vždy 7 farieb, každý z nich definovaná číselným kódom a RGB hodnotami, ktoré poskytujú výhodu najmä grafikom. Vzorkovník obsahuje aj nástroj na vyhľadanie správneho osvetlenia.

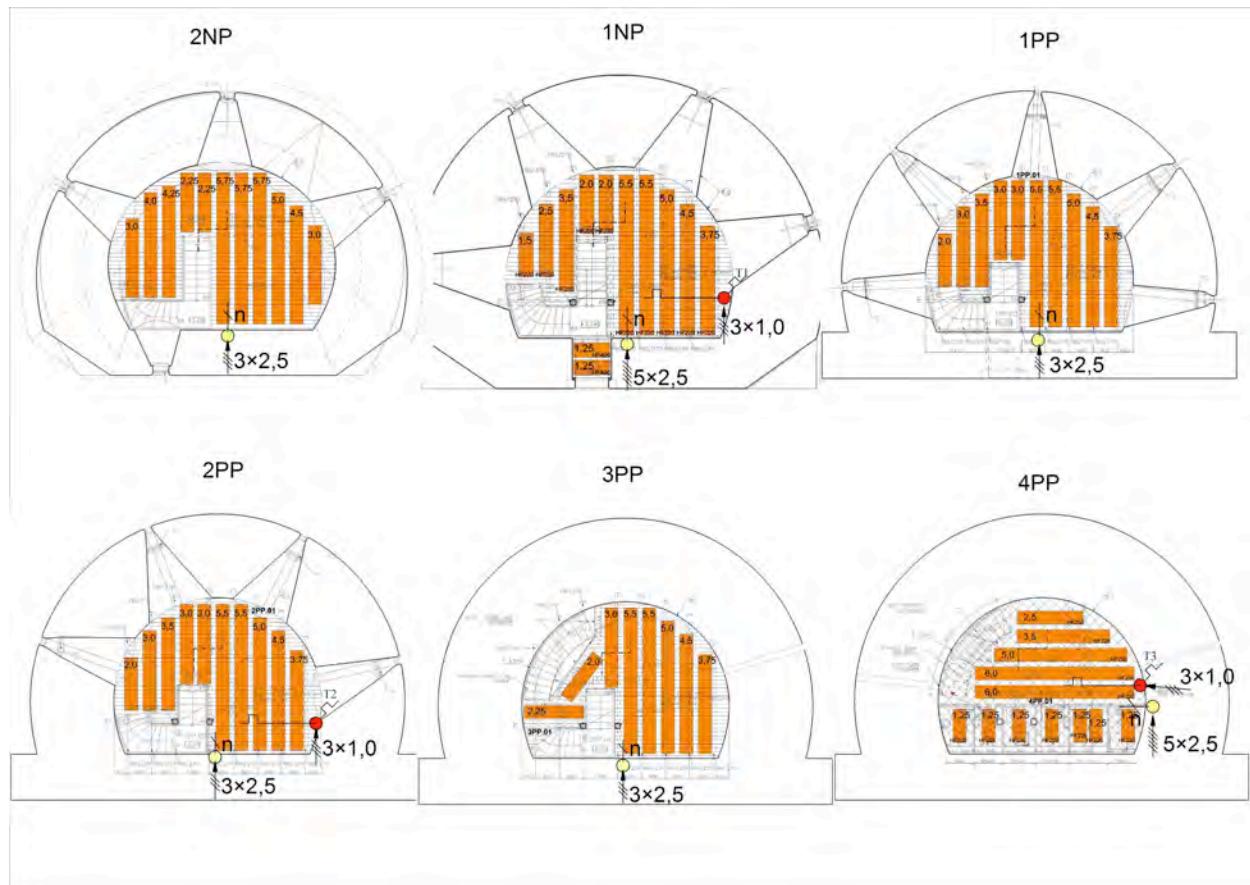
**Obr.6:** Objekt Veľká Bašta Bardejov, pôdorysy

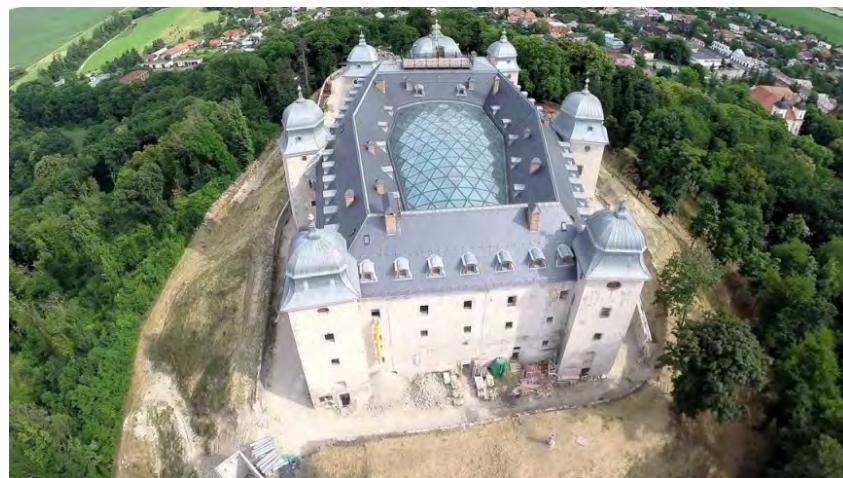
Obr.4: Kaštieľ po realizácii presklenia, r.2012, web stránka obce

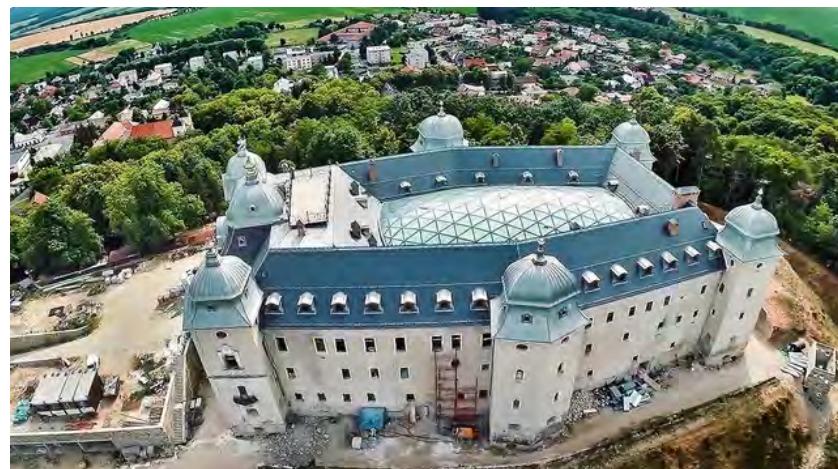
Obr.5: Kaštieľ po realizácii presklenia, r.2012, web stránka obce

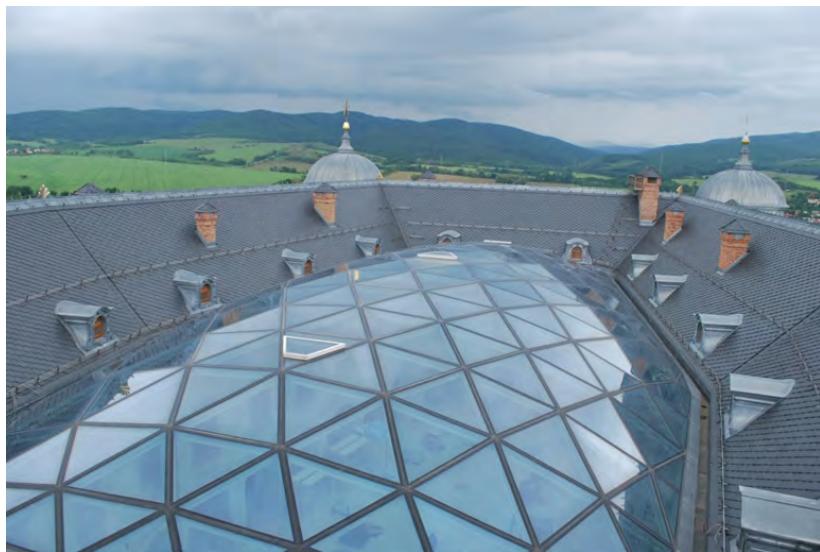
**Obr.6:** Detail segmentového presklenia, rešpektujúceho nerovnú úroveň korunných ríms, r. 2014,  
foto vlastníka NKP

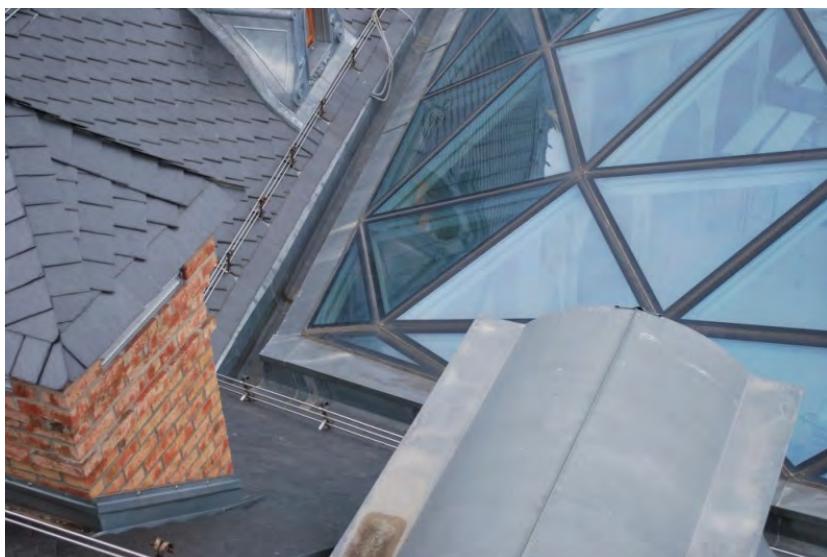
**Obr.7:** Detail okapového žľabu a časti trojuholníkových dielov presklenia, foto vlastníka NKP

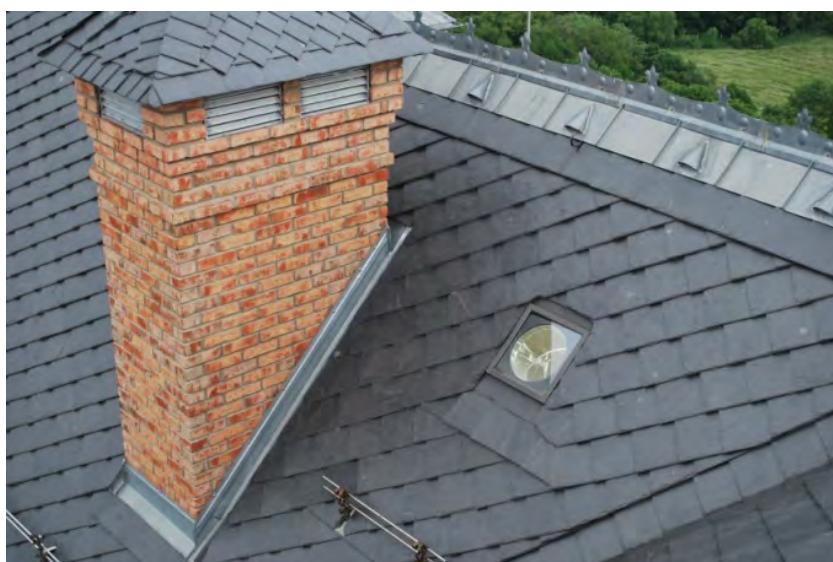
**Obr.8:** Detail svetlometu, dôsledok zmeny využitia podkrovia a uloženia vzduchotechniky,  
foto vlastníka NKP

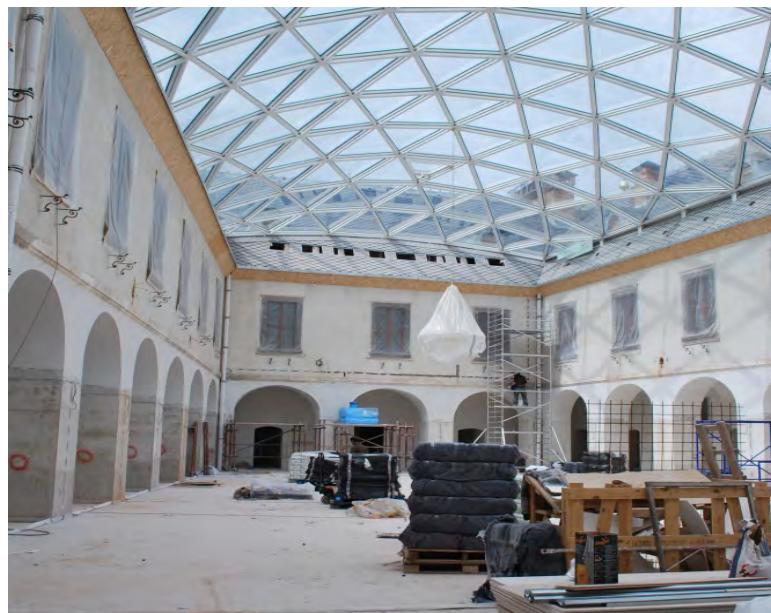
**Obr.9:** Realizácia presklenia nádvoria s pohľadom na umiestnenie vzduchotechniky, r. 2013,  
foto vlastníka NKP

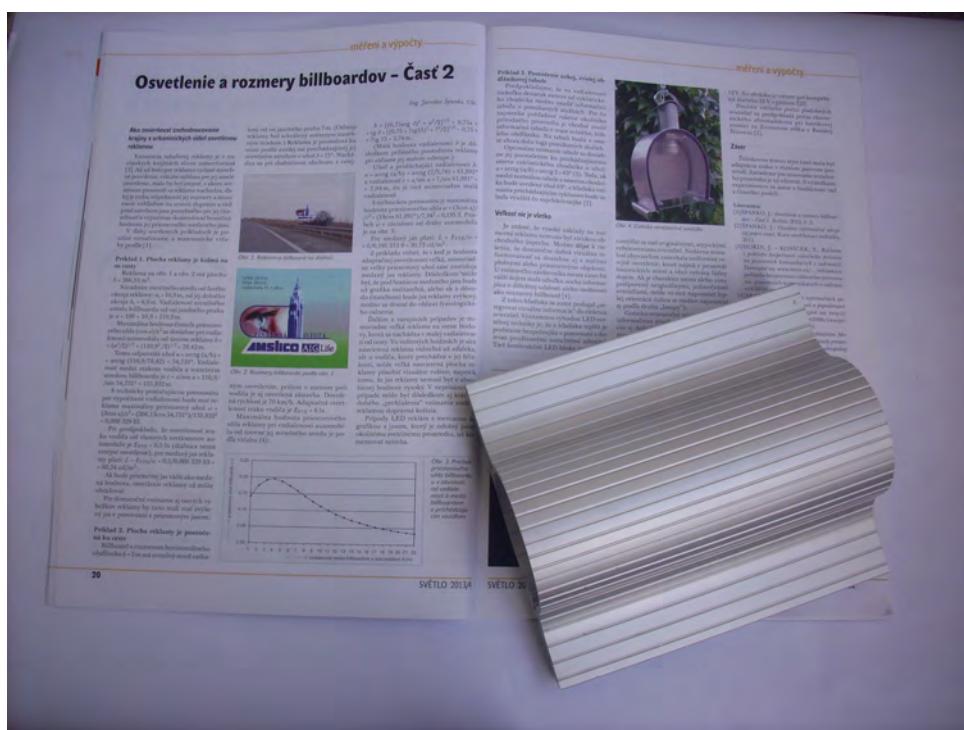
Obr.1: Horný pohľad na fragment telesa svietidla SP11

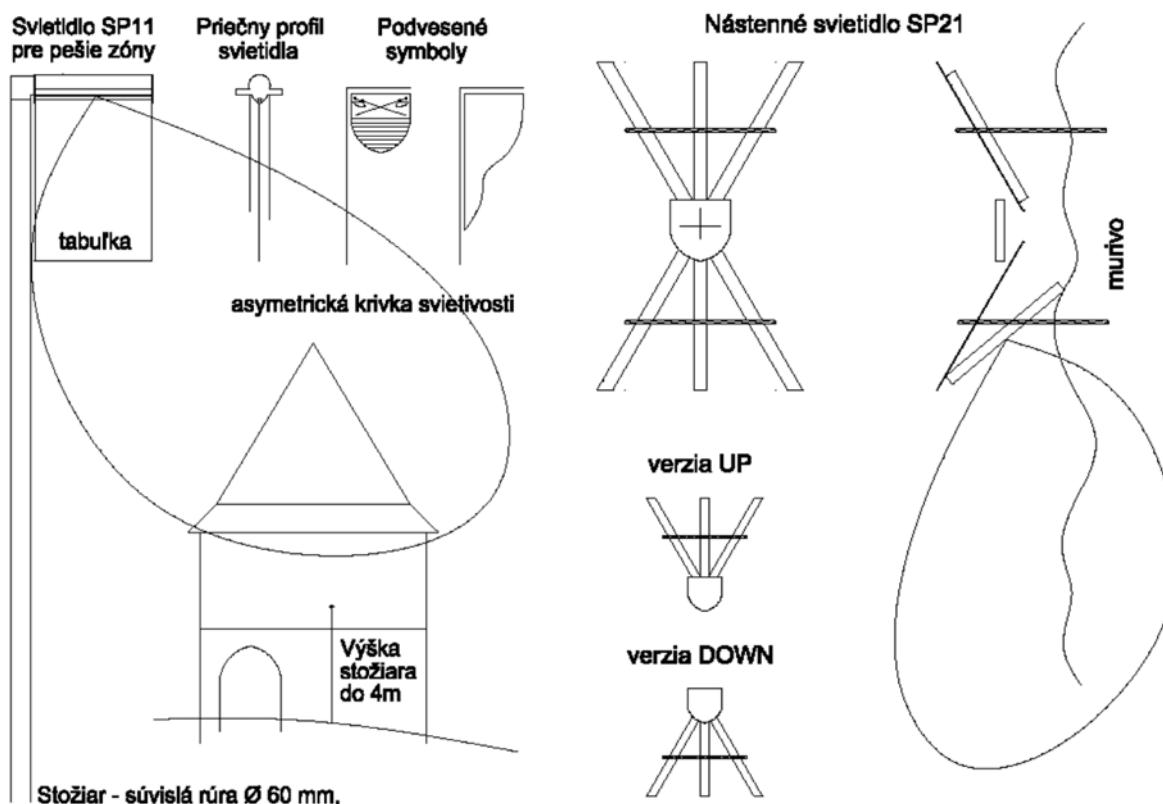
Obr.2: Svietidlo SP11, Jaroslav Španko, august 2014, Obr.3: Svietidlo SP21, Jaroslav Španko, august 2014
