**BARDKONTAKT 2016**

## ZBORNÍK PREDNÁŠOK 2016

**PROFESIJNÁ ZODPOVEDNOSŤ AKTÉROV OCHRANY PAMIATOK**

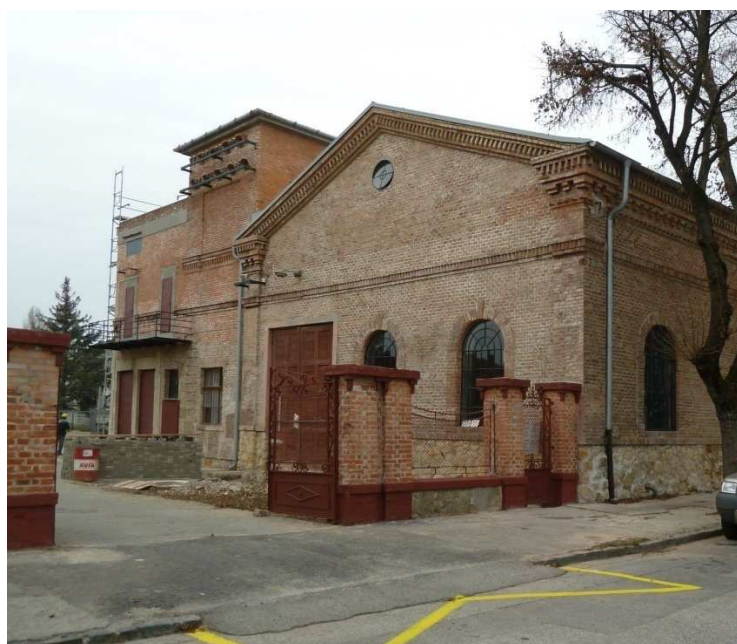
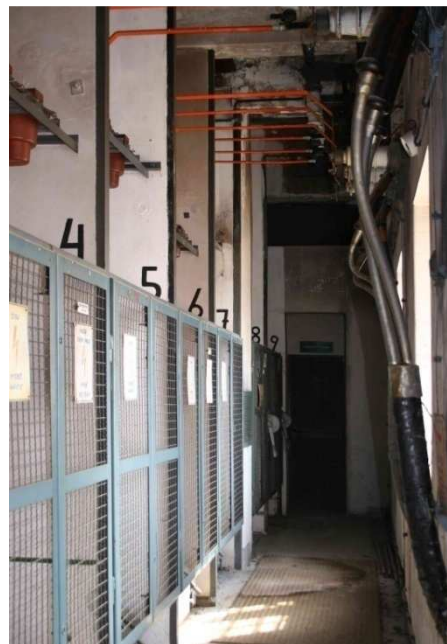
**Obr. 7.:** Fotografia z realizácie obnovy juhovýchodnej fasády Elektrárne Piešťany a zachovaného technického vybavenia s únikovým výstupom na balkón. Zdroj: archív autora, 2014

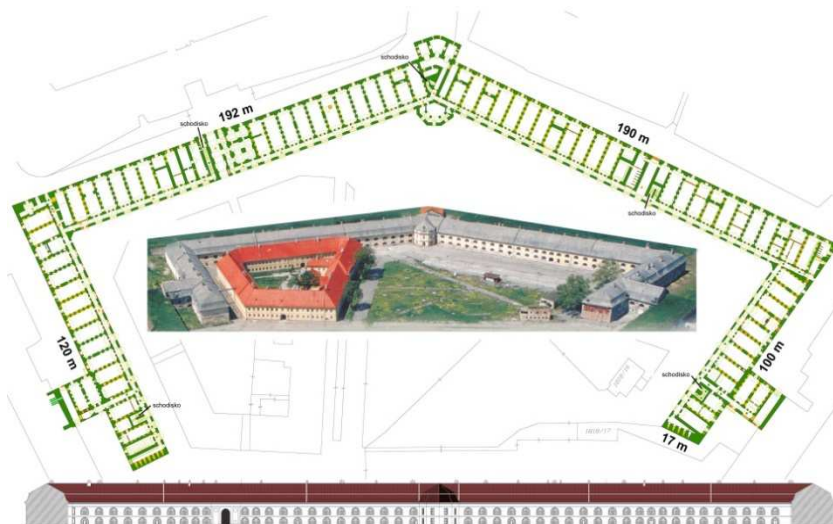
**Obr. 3:** Pôdorys objektu Kasárne postaveného v roku 1810, archív Ľ. Gráfela.

dunajskom a vážskom krídle a časti koncov dunajského a vážskeho krídla. Všetky krídla kasárne tvoria na každom podlaží dispozičný dvojtrakt, širší trakt tvoria paralelne radené vojenské cely, užším traktom je po vnútornom obvode prebiehajúca arkádová chodba. Všetky vojenské cely sú prístupné z arkádovej chodby.[5]

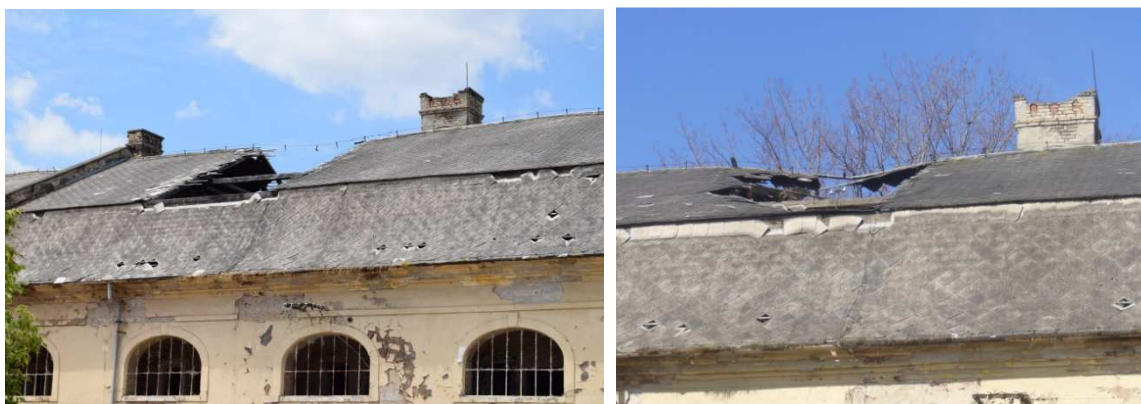
Obr. 5: Havarijný stav strešnej konštrukcie pred obnovou v roku 2014, autor: Tóth, I.

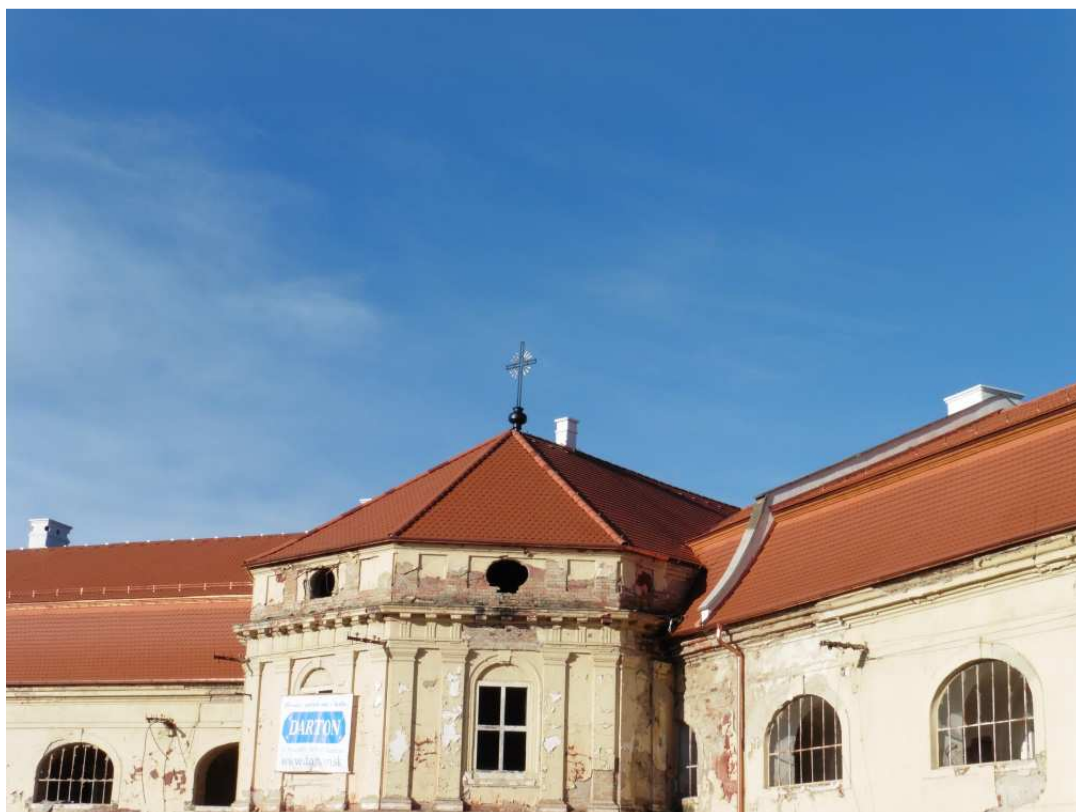
**Obr. 7:** Pohľad na obnovenú strešnú konštrukciu flankovacej veže aj s novým krížom v roku 2015, autor: Tóth, I.

Flankovacia veža Kasárne je zastrešená manzardou, polygonálny rizalit má ihlanovú nízku vežovitú strechu s veľkým zdobeným plechovým vikierom, ktorý sa v roku 2012 prepadol smerom do strechy. Vo vikieri boli pôvodne situované hodiny. Z dôvodu, že v 19. storočí sa v tomto priestore nachádzala kaplnka pre potreby vojenskej posádky, bol nad touto časťou strechy v jej vrchole vztýčený mohutný kovový kríž (obr. 6). Kríž bol pravdepodobne odstránený v priebehu druhej pol. 20. storočia. Podľa návrhu obnovy pamiatkového výskumu mal byť kovový kríž vrátený na pôvodné miesto, čo však projektová dokumentácia neobsahovala, ale záväzné stanovisko KPÚ Nitra túto podmienku stanovilo. Dodávateľská firma realizovanie tejto požiadavky odmietla s odôvodnením, že to do PD neobsahuje (samozrejme ani výkaz-výmer túto položku neobsahoval). V tomto prípade sa podarilo nájsť všeobecne akceptovateľné riešenie, keď vyhotovenie kovového kríža ako rekonštrukčnej kópie na základe dobových fotografií finančne zabezpečila nezisková organizácia Stará pevnosť n.o. (obr. 7).

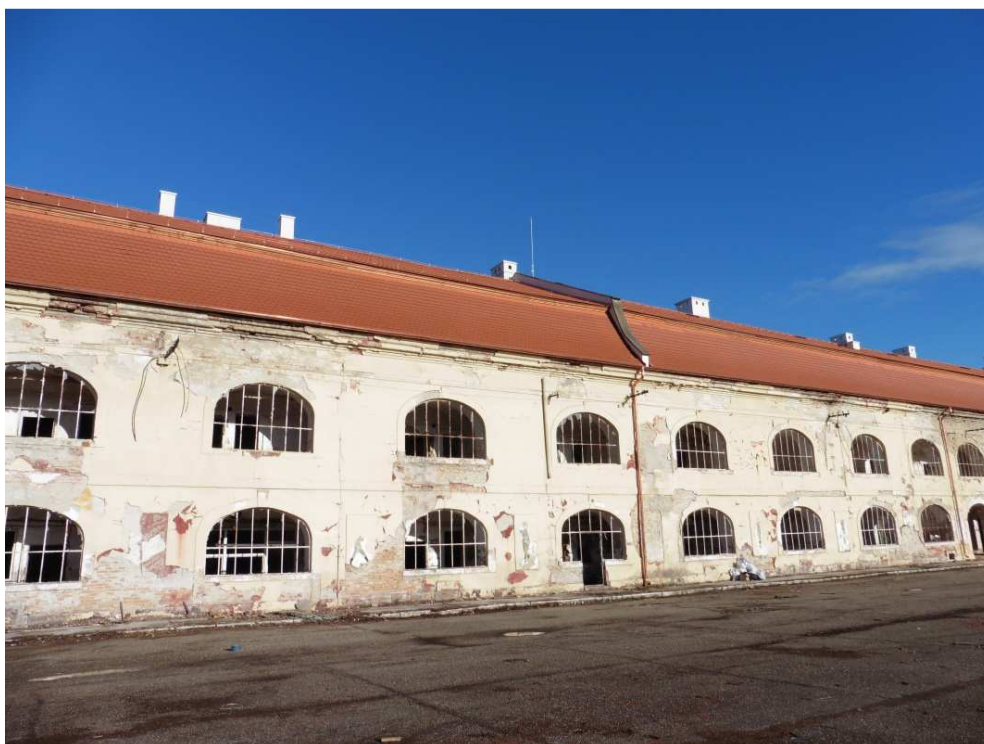
**Obr. 8:** Pohľad na obnovenú strešnú konštrukciu mestského pravého krídla v roku 2015, autor: Tóth, I.

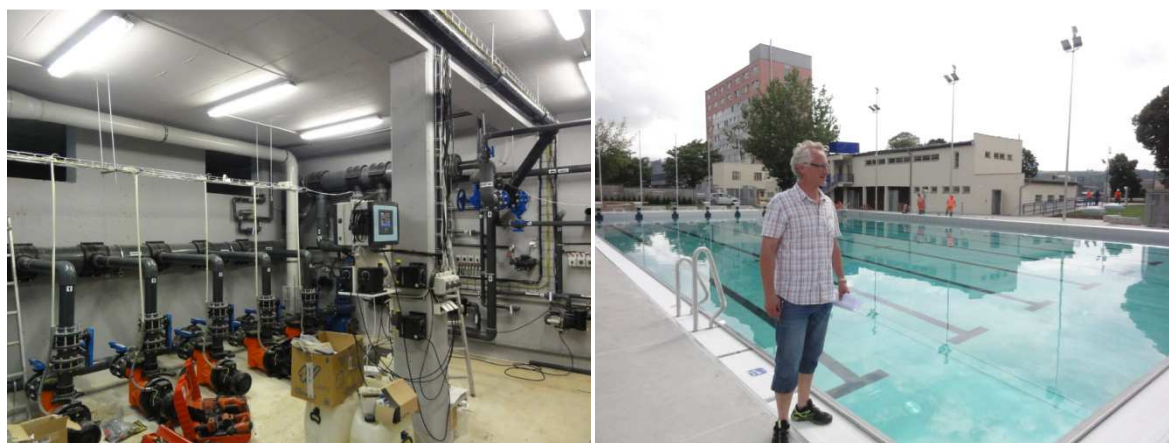
**Obr.7:** Podzemná strojovňa technológie a nový nerezový bazén. Autor pamiatkovej obnovy architekt Hanuliak

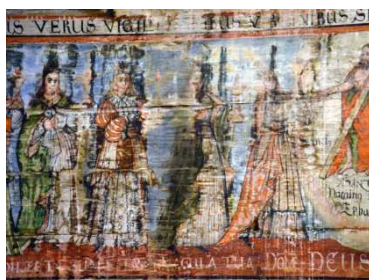
**Obr. 5:** Degradácia farebnej vrstvy na nástenných drevených maľbách vplyvom zavíhania.

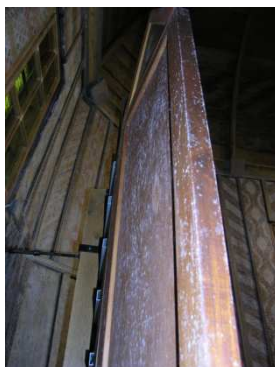
**Obr. 6:** Hlavný oltár napadnutý aktívnou plesňou.

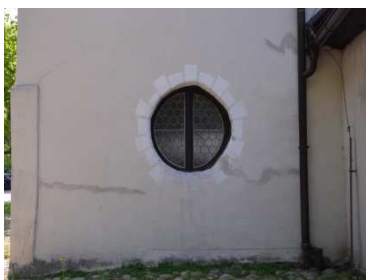
**Obr. 11:** Šetrne vyplnené trhliny v omietke na západnej stene severného ramena a vznikajúce nové trhliny.

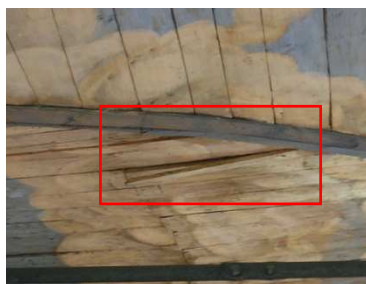
**Obr. 12:** Prečnievajúca uvoľnená doska z maľovaného stropu v mieste kríženia klenieb.

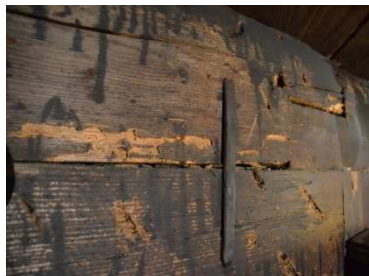
**Obr. 14:** Tmavé flaky na drevnom obložení empory so značným poškodením drevnej hmoty.

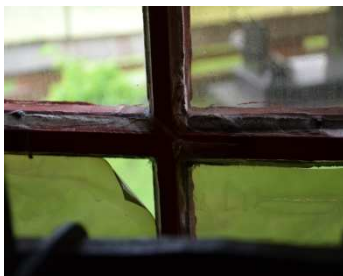
**Obr. 15:** Poškodená nepriliehajúca ochranná fólia na oknách.

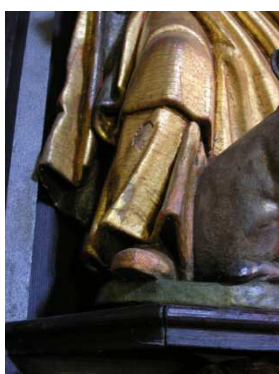
**Obr. 23:** Porušená a opadaná polychrómia.

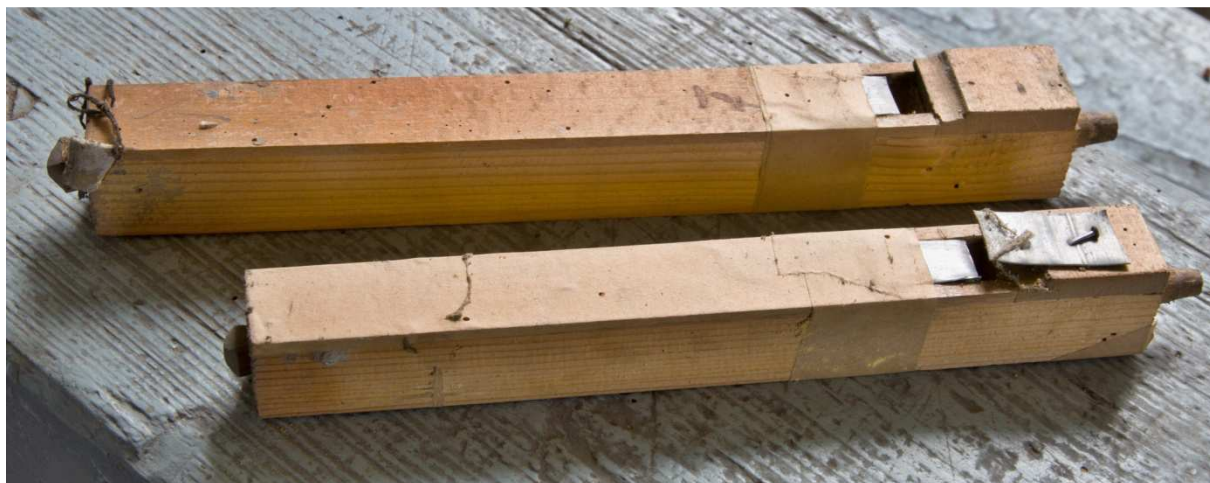
Obr. 1 Poškodené píšťaly v jadrovej oblasti kovovými plieškami a klincami (autor Ing. Maroš Detko)

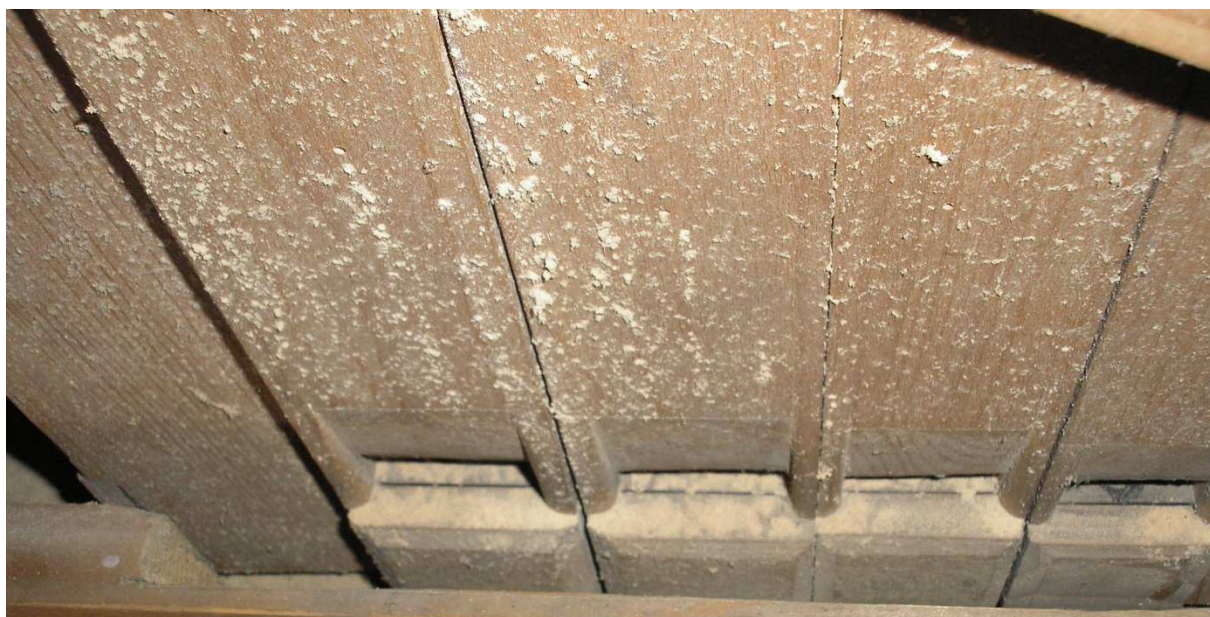
Obr. 2 Drevený píšťalový fond poškodený drevokazným hmyzom

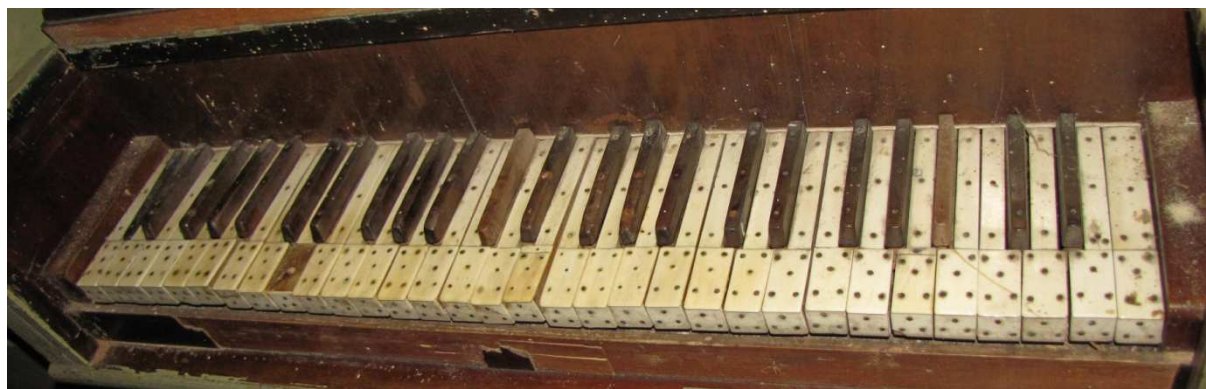
**Obr. 3 Klaviatúra nástroja poškodená klincami**

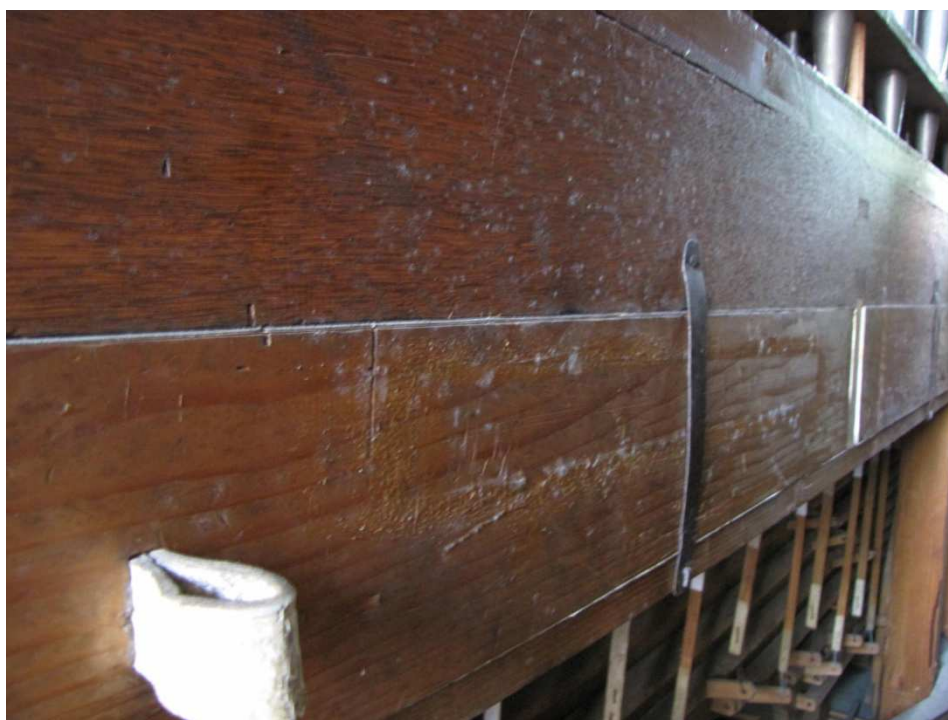
**Obr. 4 Hýfy mikroskopických húb na drevených prvkoch organa**
